Anomalías constructivas en la edificación residencial →

César Díaz, Còssima Cornadó
Jesús Arribas, Ramon Gumà,
Estefanía Martín, Pere Santamaria,
Marc Seguí, Sara Vima

Primera edición: octubre de 2021
Reedición: marzo de 2022

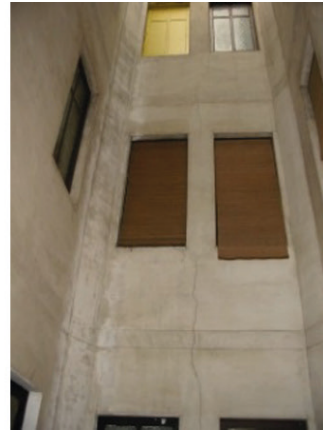
Fig. 1.2. Esquema de las líneas isostáticas de compresión en un edificio de varias plantas. En la foto, ejemplo de muro de ladrillo de 14 cm de grosor fisurado siguiendo también las direcciones del modelo de líneas isostáticas en un patio interior de ventilación de un edificio urbano.

Cuando el muro es homogéneo en toda su sección y está construido con alguno de los materiales anteriormente citados, su comportamiento mecánico sigue con suficiente aproximación las leyes elásticas de rotura para materiales rígidos. De esta forma, las grietas que puedan aparecer seguirán las direcciones de las tensiones principales de compresión y serán visibles en los paramentos del muro. En estos casos, cuando la carga vertical es de magnitud constante y el muro es ciego, la superación de la tensión de rotura se manifiesta por una o diversas grietas en dirección vertical localizadas en las zonas inferiores más solicitadas. Dichas grietas marcan en cada punto de su recorrido la dirección transversal a la máxima tensión de tracción en dicho punto. Si el muro tiene huecos, siguiendo la misma ley elástica, las fisuras pueden adoptar una forma parabólica junto a las jambas de los entrepaños de las ventanas o puertas (**fig. 1.1**). En muros de varias plantas, los esquemas de las líneas de fractura se superponen de forma idéntica en cada planta, aunque las tensiones se incrementen progresivamente a medida que descienden por el muro (**fig. 1.2**).

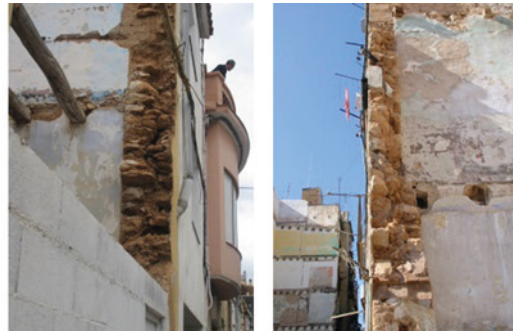
Fig. 1.3. Fractura interna típica de muros gruesos con escasa cohesión en la parte interna de su sección, lo cual es propio de muchos muros de piedra con mampostería no concertada.

Ahora bien, cuando la sección del muro no es homogénea, de forma que en su zona central hay un material más deformable y menos cohesivo que en sus dos zonas laterales, al modo de un muro a la romana, o cuando las piezas perpiañas que conectan las zonas laterales son demasiado escasas (fig. 1.3), la manifestación de la fractura ante el exceso de carga suele ser una grieta vertical en la parte central del muro, que lo separa en dos mitades más esbeltas. Esta grieta no suele ser visible, si bien a veces es verificable algún abombamiento en los paramentos del muro o se forma una grieta horizontal coincidente en altura con la parte intermedia de la grieta vertical no visible.

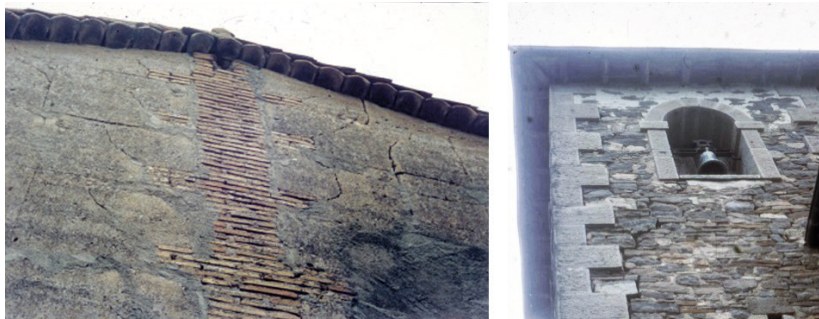
Fig. 1.5. Familias de grietas debidas al cambio de rigidez de los materiales del muro entrelazados. Se marcan a partir de las esquinas superiores del material más rígido, mostrando el descenso del menos rígido.

Otra posible forma de fractura se encuentra en los muros que presentan en su grosor pilastras de un material más rígido, como es el caso de los muros de tierra ubicados entre pilastras de ladrillo o de muros de piedra formados por mamposterías con aparejos diferentes. En estas situaciones, las tensiones de corte originadas por la mayor deformabilidad del material o elemento menos rígido originan familias de grietas a 45° a partir de los puntos salientes del material o elemento más rígido (fig. 1.5).

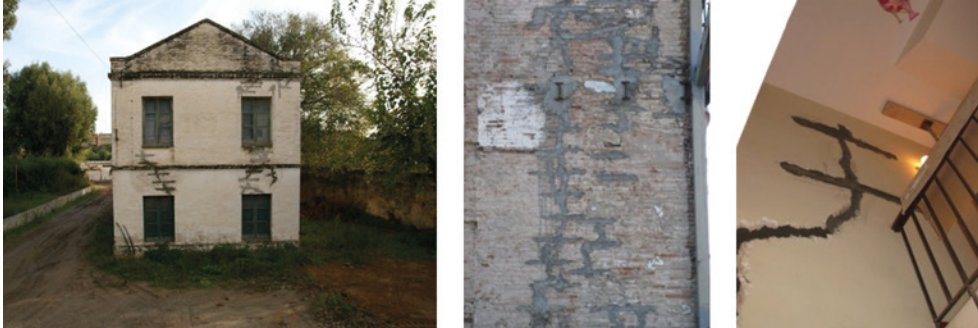
Fig. 1.7. Formas de disposición de las grapas para recuperar la continuidad de elementos murarios agrietados por causas diversas, no necesariamente asociadas a las cargas verticales.

- Los grapajes, con disposición de armaduras metálicas que cosen las fisuras, aplicable cuando las grietas son pasivas, una vez subsanada o desaparecida la causa del daño (fig. 1.7). Pueden disponer de patilla en sus extremos o ser barras rectas embebidas en mortero adhesivo.
- Las infusiones de productos cementicios o rejuntados que colmatan las juntas alteradas y los vacíos internos del muro. Para este mismo objetivo pueden usarse las inyecciones, utilizadas cuando se requiere mayor presión para penetrar el producto o para colmatar las fisuras.
- Los zunchados, con la función de reducir la esbeltez del muro o aumentar la rigidez global del edificio. También se aplican junto con los atirantados con el fin de frenar las pérdidas progresivas de sección útil que generan los lentos movimientos reológicos de abombamiento o de desplome, tratados en la [Anomalía 2](#).

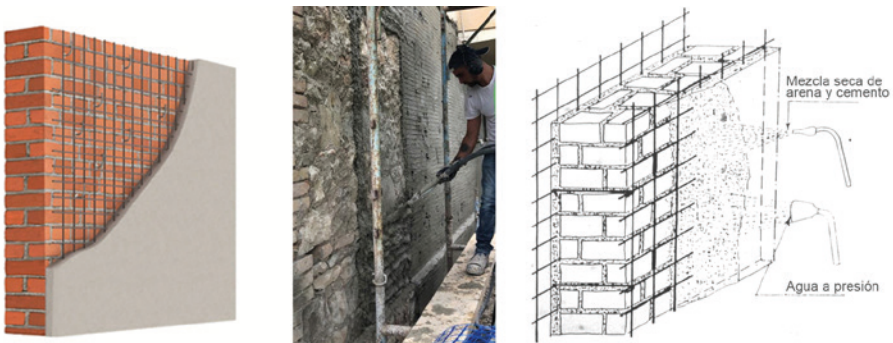
Fig. 1.8. Formas de regresado de muros mediante mallazos metálicos o de fibras posicionados por uno o dos paramentos.

- Los regresados del muro lesionado o con capacidad resistente insuficiente, mediante el aumento de su sección, procurando un trabajo conjunto. Para ello se utiliza la clásica solución de hormigón proyectado sobre mallazos metálicos conectados al muro o a base de morteros de alta resistencia y mallas de fibra de vidrio o fibra de carbono, esta última de menor grosor (fig. 1.8).

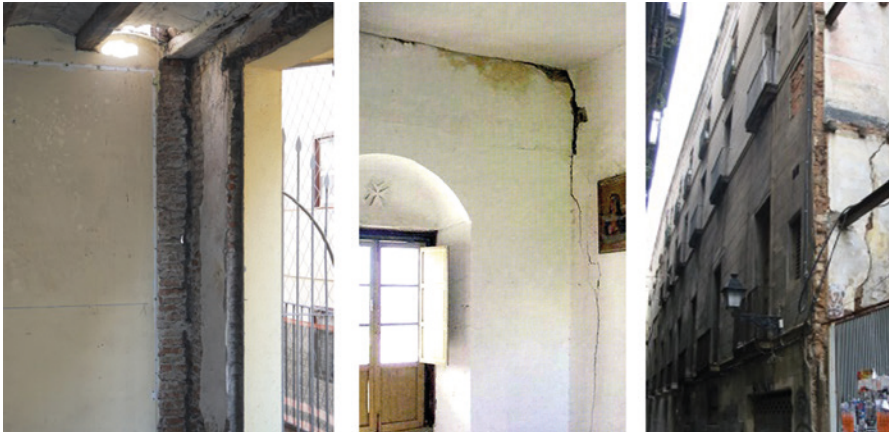
Fig. 2.2. Ejemplos de las grietas formadas entre el muro de fachada y el de medianería, o en la propia medianería o muros transversales como consecuencia de las tracciones generadas por el abombamiento progresivo del muro de fachada.

Las fachadas de los edificios antiguos, formadas por muros gruesos no arriostrados por los forjados, suelen experimentar con los años un movimiento reológico, lento, que induce a la formación de abombamientos en la parte central o en el tercio inferior de su altura, o bien un movimiento de pérdida progresiva de la verticalidad, inclinándose lentamente hacia la calle. En estos movimientos pueden intervenir varios factores: en el caso de los abombamientos, la propia compresibilidad de las fábricas debida especialmente a la del mortero de las juntas, o la excentricidad de las cargas, originada o acrecentada por su propia heterogeneidad, son las causas inductoras a menudo de este movimiento. En el caso del desplome de la totalidad del muro, el giro de su cimiento a causa de la humectación del terreno en contacto por su parte exterior, un factible empuje inducido desde los elementos de la cubierta o la trepidación debida al tráfico rodado pueden sumarse a los agentes anteriores o ser los determinantes exclusivos del movimiento (fig. 2.1, fig. 2.2).

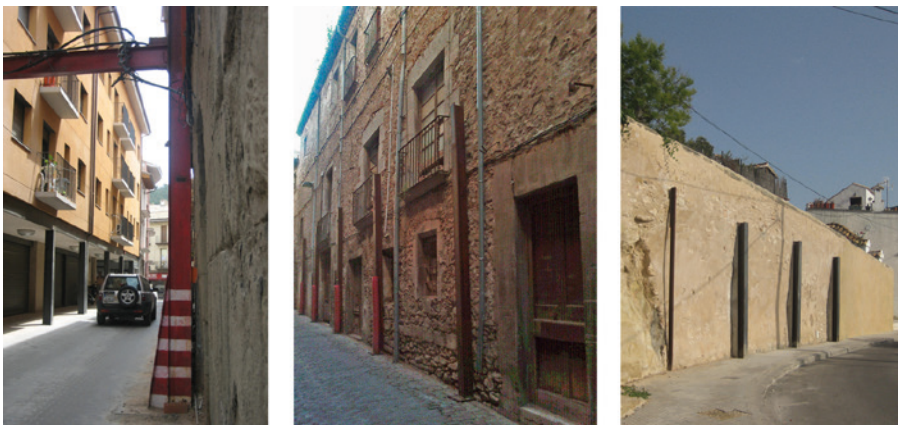
Fig. 2.3. En la foto de la izquierda, apuntalamiento provisional del muro a base de pie derecho y sopanda conectada a la fachada opuesta. En la foto del centro, pies derechos empotrados en el terreno a modo de contrafuertes definitivos. En la foto de la derecha, la misma solución utilizada como soporte de un muro de contención urbano.

Las soluciones que suelen emprenderse en estos casos son las que tienen por función impedir el futuro movimiento transversal, mediante contrafuertes anclados en el terreno (fig. 2.3) o de tirantes anclados a un muro paralelo considerado capaz de contrarrestar la tracción originada por la tendencia a la progresividad del movimiento (fig. 2.4). La disposición de un perfil metálico horizontal colocado a la altura de la parte más saliente del muro se plantea a menudo como la solución más efectiva, ya sea como recurso provisional, a modo de contrafuerte con sopandas en la fachada opuesta, o como refuerzo definitivo, a modo de anclaje unificado de los atirantamientos transversales en el propio edificio (fig. 2.5). Cuando el origen del movimiento proviene de la cimentación, la actuación requerirá de recalce, o la eliminación del agua en contacto con el terreno mediante drenajes o métodos de análoga función.

Fig. 2.3 (a) [CDG] Sallent / (b) [CDG], Girona / (c) [CDG] Calafell

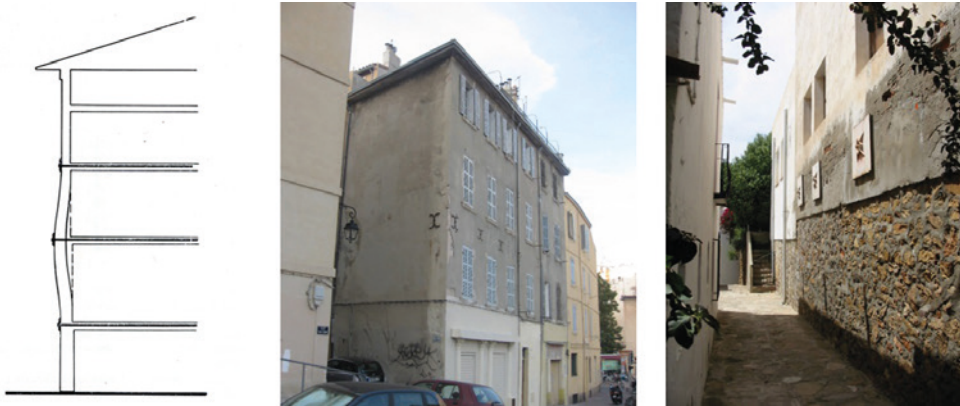
Fig. 2.4. Ejemplos de atirantamiento de muros exteriores de fachada. Obsérvese las placas de anclaje situadas en la zona más saliente del muro.

Fig. 2.4 (a) [MASTRODICASA] / (b) [CDG] Marsella / (c) [CDG] Casco antiguo, Mojácar

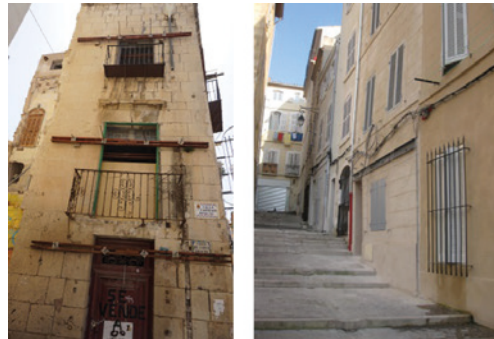
Fig. 2.5. Ejemplos de disposición de perfil metálico a modo de anclaje conjunto de los atirantamientos transversales. En el edificio de la foto de la izquierda, la solución se plantea como medida provisional preventiva; en el de la derecha, como solución definitiva.

Fig. 2.5 (a) [CDG] Alacant / (b) [CDG] Caso urbano, Marsella

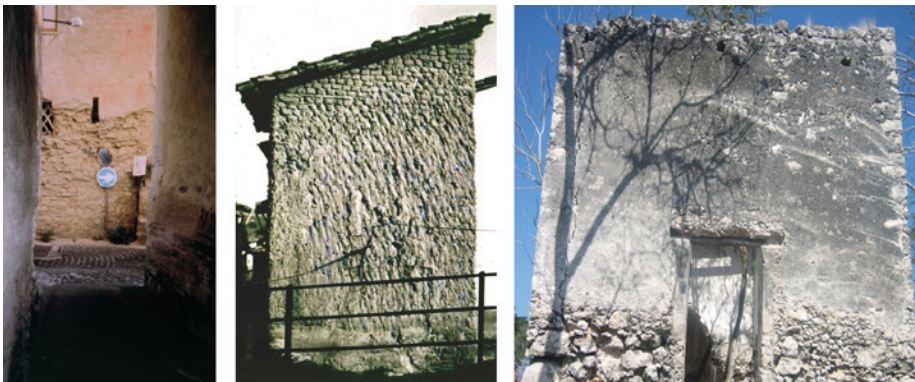
Fig. 3.1. En la foto de la izquierda, tramo de muro de tierra dando frente al viento canalizado por un callejón, con los síntomas del desgaste originados por los constantes ciclos de secado y desecado a que se halla sometido. En la foto del centro, acción protectora del alero en la parte superior del muro frente al desgaste ocasionado por la lluvia y el viento. En la foto derecha, debilitamiento de un muro de mampostería prácticamente sin material en el revestimiento y con un alto contenido de arcilla en las juntas de su parte inferior, fuertemente afectadas por el agua de ascensión capilar del terreno.

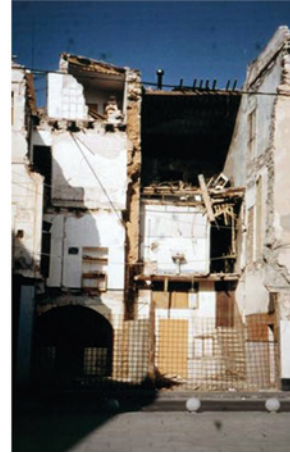
Fig. 3.2. Representación esquemática del proceso de desgaste de un muro de tierra afectado por la ascensión capilar del agua del terreno. En la fotografía, muro colapsado en su parte delantera coincidente con la parte saliente de la medianera, desprotegida de la acción del agua y sin conservación.

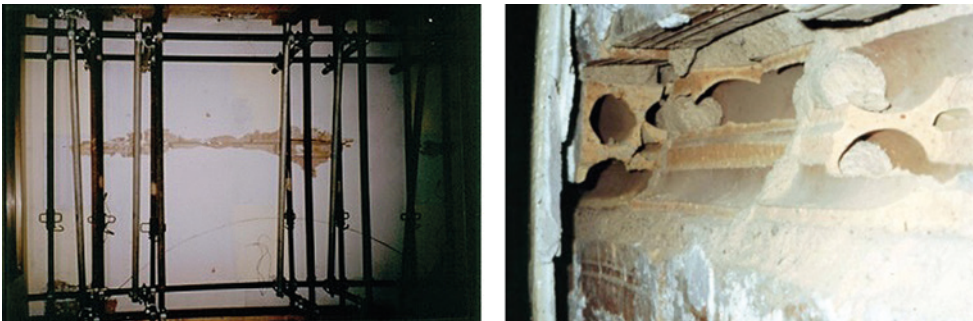
Fig. 4.1. Muro portante de ladrillo hueco de 14 cm de espesor roto bruscamente. En la cala de la foto de la derecha se percibe el aplastamiento de las piezas cerámicas de la hilada intermedia y la rotura vertical central.

Las paredes de carga de media asta suelen tener un grosor comprendido entre los 12 y los 14 cm y suelen estar construidas con ladrillo macizo, perforado (también llamado **gero**) o hueco (también llamado **tochana**). Los esquemas de fisuración por exceso de cargas pueden coincidir con los de los muros homogéneos de mayor grosor no afectados por los efectos del pandeo, marcando grietas verticales o inclinadas en los paramentos de las zonas más cargadas. Sin embargo, en muros de ladrillo hueco, puede darse que la canónica fisura en dirección vertical de los muros ciegos se forme en el interior de la sección del elemento, ocultándose el daño hasta que el muro se rompe bruscamente por aplastamiento de las piezas de una de las hiladas horizontales intermedias (fig. 4.1, 4-2), generando, con ello, el colapso total o parcial del muro.

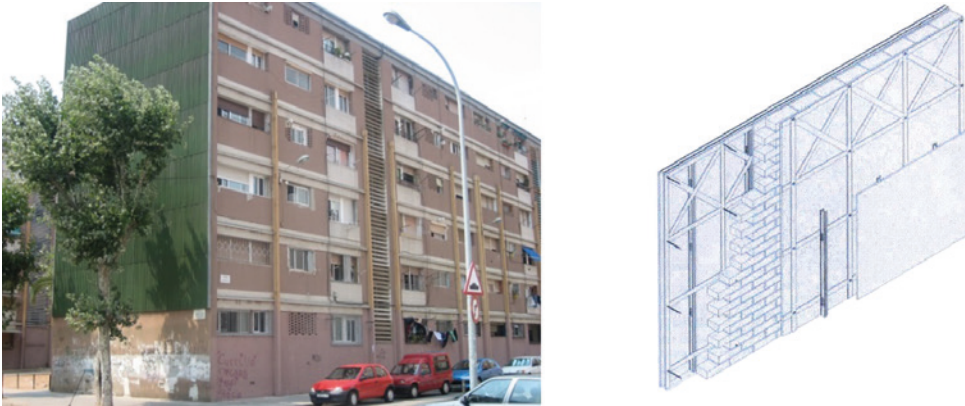
Fig. 4.4. En la foto de la izquierda, disposición de perfiles metálicos a modo de contrafuertes de los muros transversales a las fachadas con los que conectan. En el gráfico de la derecha, disposición de perfilera metálica de refuerzo por los dos paramentos del muro, interconectados a través de su sección.

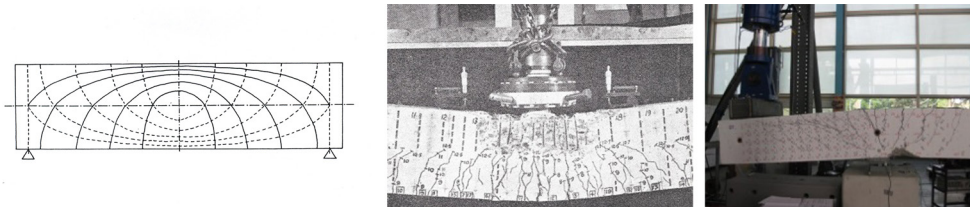
Fig. 5.2. En el gráfico, líneas isostáticas de compresión (trazo continuo) y tracción (trazo discontinuo) en una viga apoyada sometida a cargas verticales repartidas. En las fotos, roturas experimentales de viga cargada en el centro y de viga en voladizo respectivamente. Obsérvese las grietas a tracción inferiores y los signos de la compresión en el tramo superior en la viga apoyada y las grietas en la parte superior, próximas o coincidiendo con el apoyo, en la viga en voladizo.

En el gráfico de la [fig. 5.2](#) puede observarse, en línea continua, la familia de líneas isostáticas que muestran las direcciones preferentes de las grietas en caso de superarse la tensión de rotura a tracción del hormigón en alguno de sus puntos, cuando la pieza está sometida a cargas verticales repartidas. La [fig. 5.3](#) muestra la localización preferente de las grietas en análoga situación de carga en función de la cuantía de acero de la pieza.

Los esquemas de fisuración y daño de los tramos de las jácenas en voladizo, tanto si forman parte de una viga continua como de un pórtico con nudos rígidos, inician generalmente su formación en la zona superior de la pieza próxima al apoyo o empotramiento, lugar del momento flector y de esfuerzo de corte máximos, siguiendo el recorrido de las líneas de fractura del modelo elástico (fig. 5.2, foto derecha).

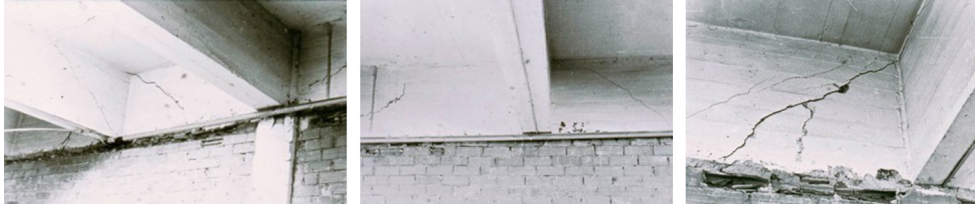
Fig. 5.5. Efecto de las tensiones de corte originadas por la carga puntual transmitida por el brochal en un pórtico de hormigón armado con nudos rígidos.

Cuando el agente causante de las lesiones es una carga puntual aplicada en la jácena, como es el caso de las vigas que reciben la carga de un brochal, las grietas suelen marcar el efecto del incremento del esfuerzo cortante en la proximidad de la aplicación de la carga (fig. 5.5), y dicho efecto predomina sobre los efectos de la flexión en función del canto de la jácena que recibe el brochal y de las cuantías relativas de armadura.

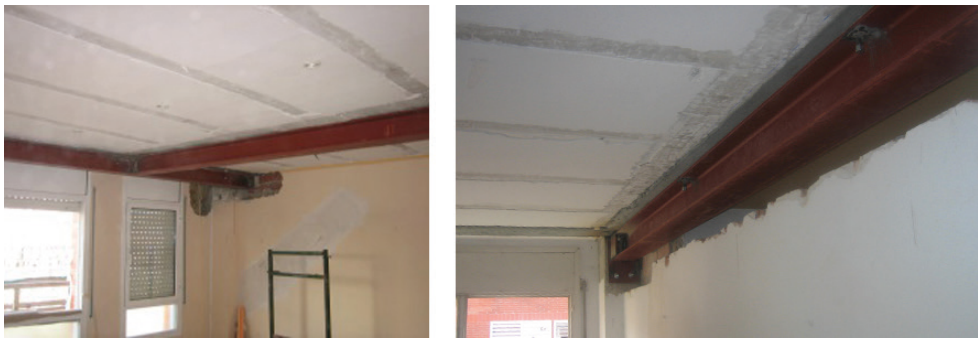
Fig. 5.8. Disposición de perfiles metálicos en H por debajo de las jácenas planas objeto de refuerzo por insuficiencia de inercia. El retacado se efectúa con mortero inyectado.

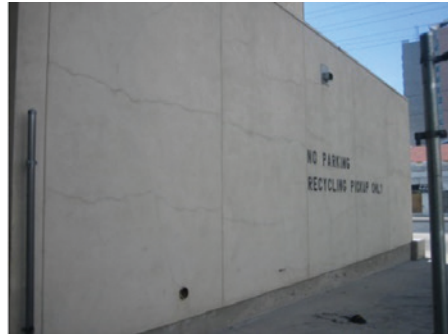
Fig. 8.4. En el gráfico, grietas verticales de retracción hidráulica en un muro de contención. En la foto, grietas de retracción hidráulica horizontales en un muro de hormigón armado de una fachada. En ambos casos, las grietas son paralelas y homogéneamente separadas.

- En superficies planas de sección homogénea, tales como soleras, muros exentos o muros de contención, se marcan siguiendo líneas paralelas separadas homogéneamente, señalando a veces las juntas frías del hormigonado (fig. 8.4).

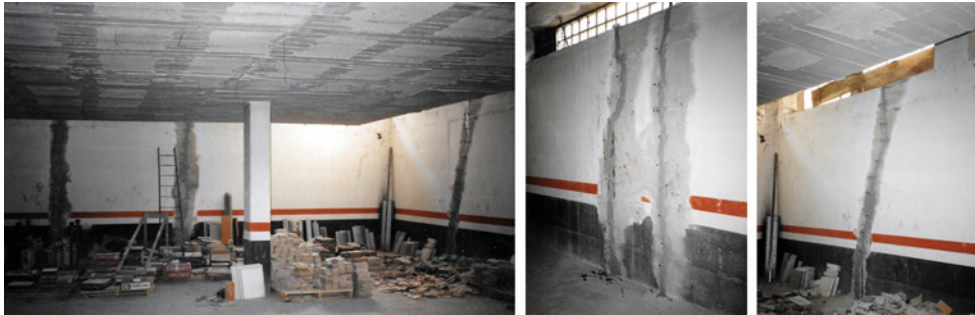
Fig. 8.6. Reparación de grietas de retracción hidráulica mediante inyección de resinas epoxídicas en los muros de hormigón perimetrales en la planta sótano de un edificio residencial.

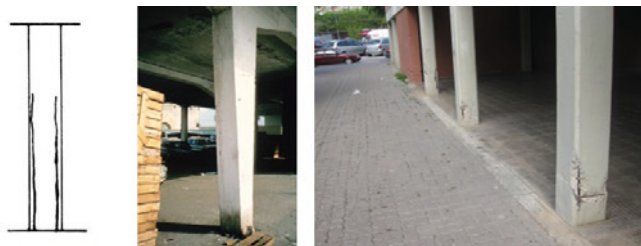
Fig. 9.2. En el gráfico y la foto central, localización de las fisuras en los pilares, coincidentes con la localización de las armaduras principales. En la foto derecha, pilares con los síntomas habituales de la oxidación de las armaduras en sus bases, con desprendimiento del material que las recubre.

La corrosión de las armaduras constituye uno de los daños más frecuentes en el hormigón armado y el que suele limitar su durabilidad. Entre las diversas causas y situaciones ambientales que generan el daño, la más habitual es la producida por la pérdida progresiva de la protección básica de la armadura debida a la carbonatación del hormigón que la recubre. La combinación del anhídrido carbónico presente en el aire con el hidróxido de cal presente en la pasta del hormigón da lugar a la formación de carbonato cálcico. Este proceso, denominado carbonatación, produce la disminución del carácter básico del hormigón del recubrimiento, que es la cualidad que evita o retarda el proceso de oxidación de las armaduras. Cuando el frente de carbonatación del recubrimiento alcanza las armaduras, se acelera el proceso de oxidación que propicia su expansión, la cual genera en una primera fase el agrietamiento del hormigón y, en una fase posterior, su separación y desprendimiento, que dejan la armadura corroída al descubierto (fig. 9.1, 9-2).

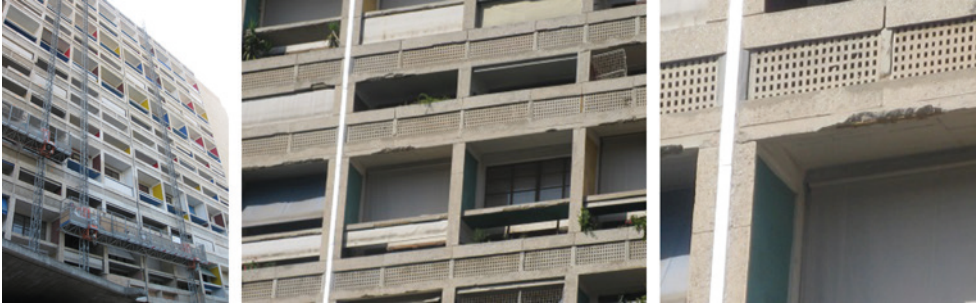
Fig. 9.3. Rehabilitación de las fachadas en el edificio de la Unité d'Habitation de Marsella, fuertemente afectadas por los efectos de la corrosión de las armaduras en los elementos estructurales de hormigón armado.

Todo elemento con fisuras generadas por la corrosión de armaduras requiere de intervención de reparación o refuerzo (fig. 9.3, 9-4). Los protocolos de actuación se hallan muy establecidos y son coincidentes en la necesidad del repicado del hormigón que circunda la armadura dañada hasta dejarla completamente descubierta, con el fin de eliminar el óxido en todo su diámetro y evitar que se pueda generar por electroquímico entre dos zonas de una misma sección del acero. La siguiente operación consiste en la extracción del óxido por raspado o aplicación de chorro de arena y limpieza de la superficie del hormigón adyacente. Finalmente, se aplica un compuesto para formar el puente de unión con el mortero de reparación que debe restituir volumétricamente el hormigón eliminado (fig. 9.5). La aplicación de inhibidores de corrosión superficiales o pinturas anticarbonatación pueden ser efectivos en fases muy iniciales del proceso o como medida preventiva. Cuando la pérdida de sección útil de la armadura una vez extraído el óxido se descubre que supera el 10 %, se recomienda el recálculo del elemento o estructura afectados para decidir

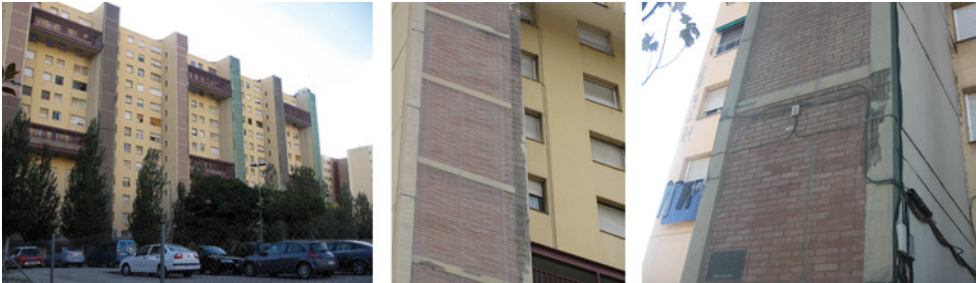
Fig. 9.4. Corrosión generalizada en la estructura de hormigón armado de los núcleos verticales de acceso de un barrio residencial en Barcelona. En la foto de la izquierda pueden observarse diversos núcleos recubiertos con mallas protectoras como medida cautelar.

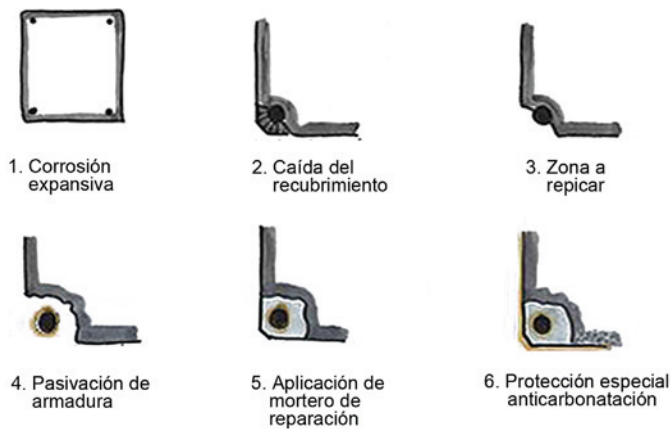
Fig. 9.5. Proceso a seguir para la reparación de armaduras afectadas por corrosión.

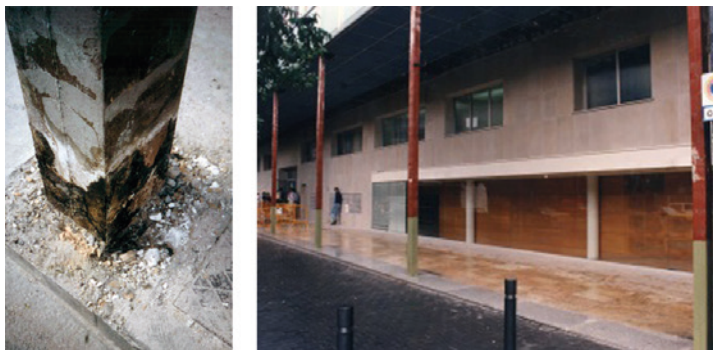
Fig. 10.1. En la foto de la izquierda, base de un pilar exterior de un porche con fuertes síntomas de corrosión. En la foto de la derecha, pilares del porche de la figura anterior una vez reparados con suplemento de chapa de acero y pintura protectora.

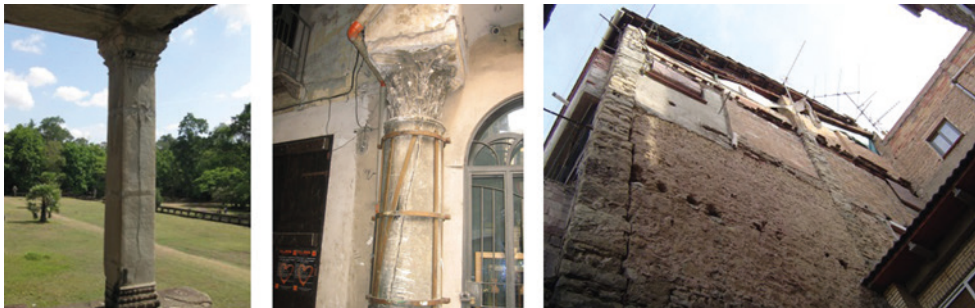
Fig. 11.2. A la izquierda y en el centro, pilares de piedra con fracturas debidas a las cargas verticales. En la foto de la derecha, pilar en esquina abombado por los efectos de la carga excéntrica.

Los pilares de fábrica o de mampostería de piedra pueden manifestar el exceso de compresión marcando roturas verticales o inclinadas siguiendo la dirección de las líneas de fractura canónicas cuando la carga es centrada, manteniéndose la resultante dentro del tercio central de la sección. Cuando la carga no es centrada, suelen aparecer grietas verticales en la zona del paramento más comprimido y grietas horizontales o la abertura de las juntas de la fábrica en el paramento opuesto traccionado (fig. 11-1, fig. 11-2, fotos izquierda y central). En los pilares de fábrica, de forma análoga a lo ya expuesto en los muros, el aplastamiento del mortero es factible que sea el primer síntoma del daño (ver Anomalia 1), que puede no ser seguido de alguna de las formas de ruptura anteriores. La excentricidad de la carga en pilares de ladrillo o de mampuestos de piedra puede también originar su abombamiento general (fig. 11-2, foto derecha).

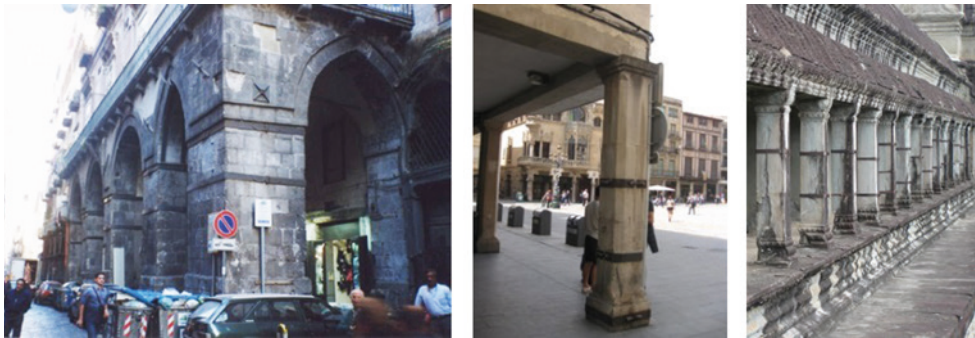
Fig. 11.3. Pilares en edificios históricos reforzados con anillos metálicos.

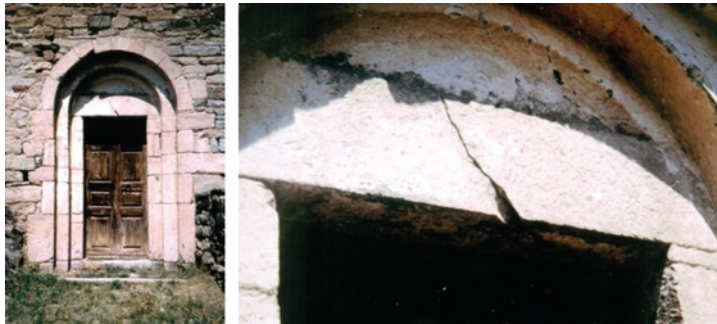
Fig. 12.1. En las fotos, dintel formado por una sola pieza de piedra, con rotura por el centro del vano. En los gráficos, dos formas y despieces de arcos con dovelas.

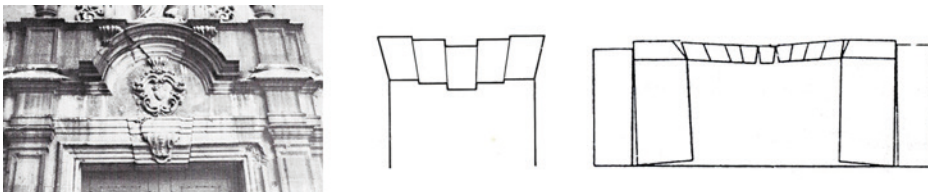
Fig. 12.2. En la foto izquierda y gráfico central, dinteles de piedra adovelados con los arranques movidos por la acción de las cargas. En el gráfico de la derecha, esquema de fisuración del mismo tipo de dintel originado por la misma acción que los anteriores.

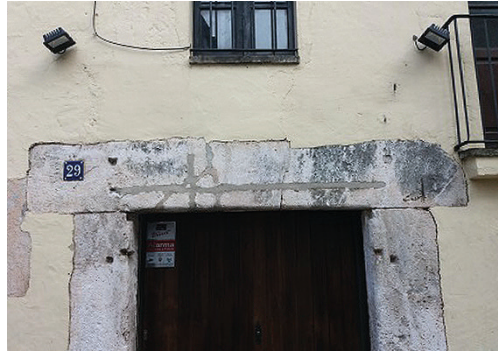
Fig. 12.3. Dintel formado con tres dovelas de piedra tallada reforzado con armadura de acero empotrada.

Los refuerzos suelen realizarse con la disposición de armaduras empotradas según la dirección del dintel y envueltas en mortero epoxídico (fig. 12-3). En muros muy gruesos, puede ser necesaria la colocación por fases de diversos perfiles en paralelo en la sección del muro envueltos en chapa metálica o en malla electrosoldada, que aporta continuidad al conjunto del refuerzo y envuelve el material interpuesto entre ellos (fig. 12-5). La disposición de una platabanda metálica por debajo del dintel agrietado, apoyada o soldada a platabandas laterales fijadas a las jambas de la abertura, es otra de las soluciones posibles.

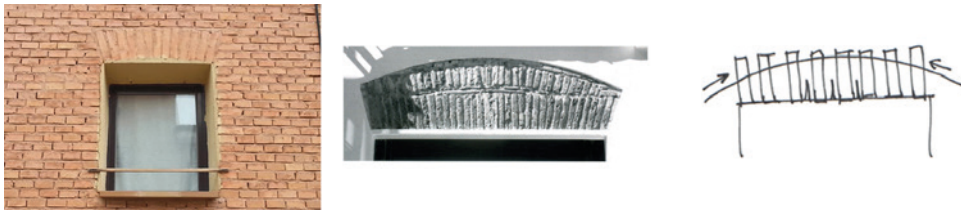
Fig. 12.4. En la foto y el gráfico central, dintel de ladrillo clásico con indicación de la línea de presiones. En el gráfico de la derecha, localización típica de las grietas, especialmente probables cuando las juntas se disponen verticalmente.

La construcción de los dinteles de piedra en los edificios antiguos solía hacerse de una única pieza apoyada lateralmente en los muros o con diversos mampuestos tallados, denominados dovelas, de forma que la inclinación de las juntas se aproximara a la dirección ortogonal de la línea de presiones del imaginario arco contenido en la sección del dintel (fig. 12-1, 12-2). A veces, de forma similar a las soluciones para las losas de los balcones, las dos piezas extremas empotradas en los muros daban apoyo a otra pieza situada entre las dos (fig. 12-3). Los dinteles de ladrillo completamente horizontales no son muy frecuentes puesto que deben construirse mediante un aparejo a sardinel variando la inclinación de las juntas con la misma finalidad que en los de piedra, si bien fiando parcialmente su equilibrio en la capacidad adherente del mortero. La inclusión, a veces, de arcos de descarga formados también con ladrillo en el tramo de encima del dintel tiene la función de reducir las cargas verticales que le correspondería soportar (fig. 12-4).

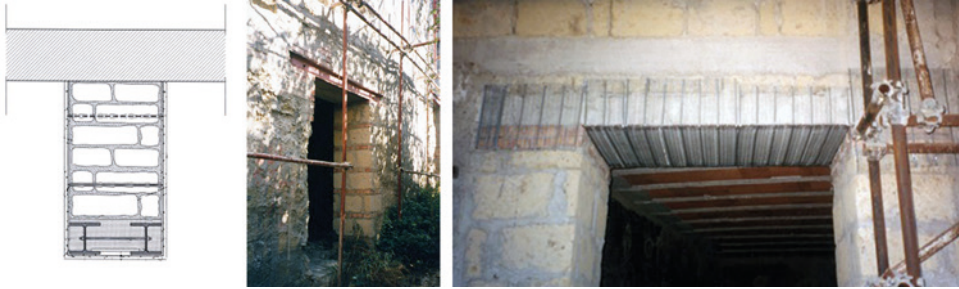
Fig. 12.5. Reconstrucción de dintel en muro de piedra con perfiles metálicos dispuestos en paralelo con recubrimiento de malla metálica.

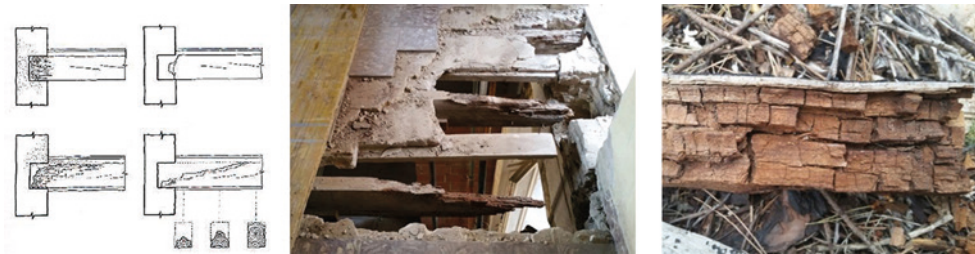
Fig. 13.1. Esquema del avance de la pudrición en el apoyo de una viga. En las fotografías, ejemplos de vigas afectadas por pudrición parda.

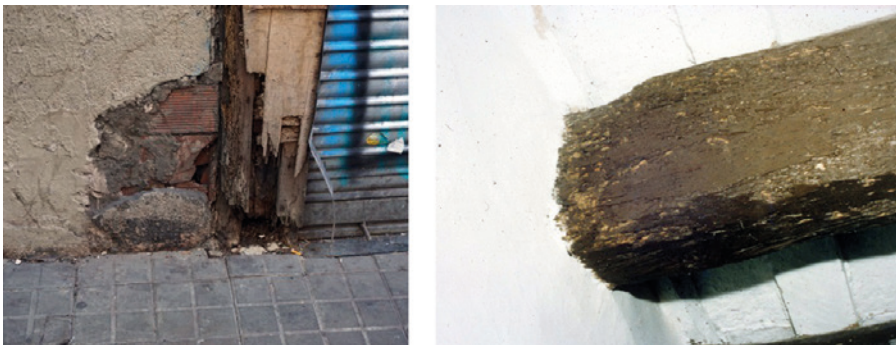
Fig. 13.2. Ejemplos de pudrición de elementos de madera, visibles en la zona próxima a su empotramiento.

Las zonas atacadas anteriormente citadas pueden detectarse o verificarse también por la pérdida de consistencia que experimentan, lo cual las hace fácilmente punzables. Cabe subrayar que, si bien no es muy frecuente, en función de las condiciones y persistencia de los ataques, tanto en las vigas y viguetas como en los pilares, la zona podrida puede superar los límites de la parte empotrada y alcanzar la zona anexa visible (fig. 13-2).

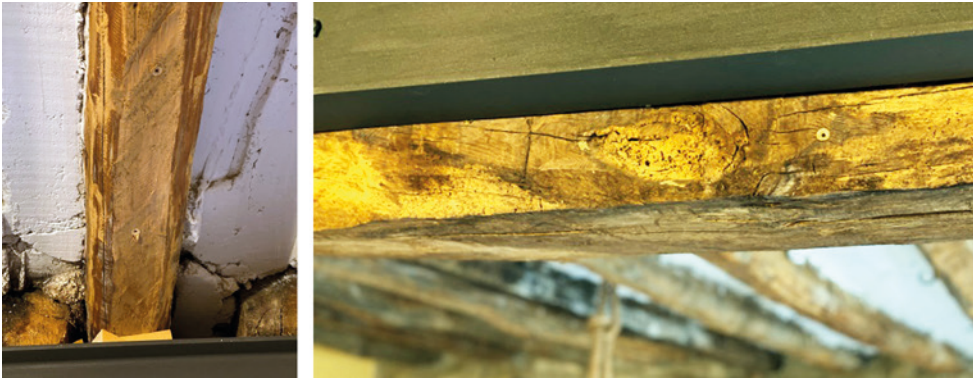
Fig. 14.4. Tratamiento curativo mediante desbastado superficial e inyección de producto químico en las vigas y viguetas de un forjado de madera afectado por carcomas. Obsérvense las perforaciones practicadas y la colocación de boquillas específicas cada 30 cm aproximadamente para la introducción del líquido inyectado. Como tratamiento complementario se suele dar una protección superficial mediante pincelado o pulverización.

madera. Cuando el objetivo de la intervención es curativo, suelen aplicarse productos introducidos por inyección en la masa del material, con el fin de expulsar a los insectos presentes y colmatar los vacíos por ellos generados (fig. 14-4). De hecho, los procedimientos son similares a los aplicados para los ataques de hongos en los casos en que la afectación es moderada (ver Anomalía 13).

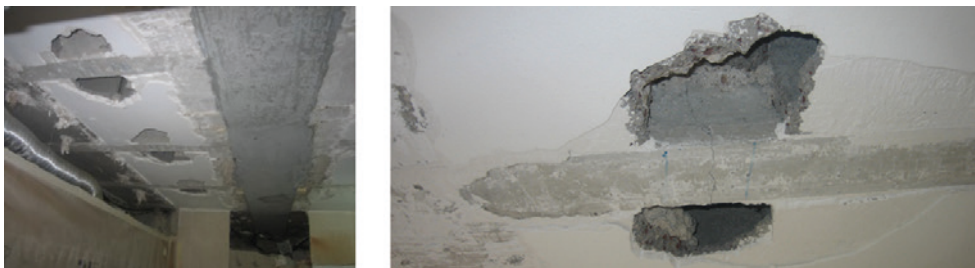
Fig. 15.1. Viguetas pretensadas con grietas próximas a la jácena plana. Abertura de calas para su detección en la sección de las piezas.

Las viguetas con armaduras pretensadas en estado de servicio pueden también manifestar daños por flexión en el centro de las piezas y, aunque son poco frecuentes, lesiones por exceso de compresión en la parte superior central de los vanos. La presencia de fisuras por compresión excesiva o por exceso de cortante o torsión junto a los apoyos resultan especialmente peligrosas para la seguridad del forjado en este tipo de viguetas, y se aconseja la adopción de medidas cautelares. La combinación de viguetas pretensadas conectadas a jácenas planas de hormigón armado es propicia a generar roturas a torsión en las viguetas debidas a la deformación de flexión de la jácena a la que están unidas ([fig. 15-1](#)).

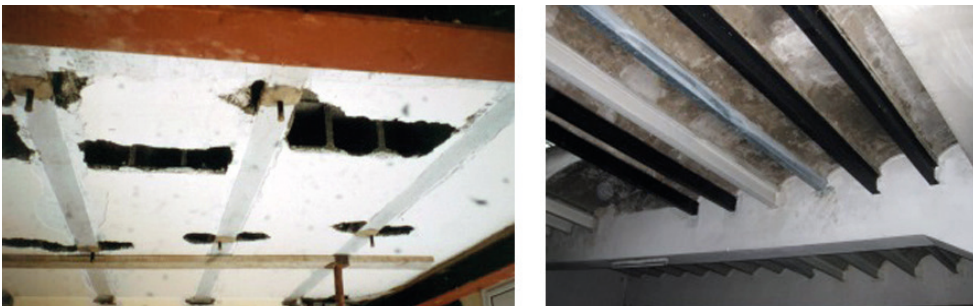
Fig. 15.2. En la foto izquierda, viguetas con boquillas de inyección colocadas, para proceder a la inyección de la resina epoxídica. En la foto de la derecha, refuerzo o sustitución funcional de viguetas mediante colocación de perfil metálico por su parte inferior.

Si se trata solo de reparar las fisuras de las viguetas, si sus condiciones de resistencia son suficientes, es recomendable proceder a su sellado con inyección de productos de base epoxídica o de características equivalentes para devolver continuidad a las piezas dañadas y frenar los procesos de corrosión de las armaduras, de la misma forma que se ha expuesto para otros elementos de hormigón armado (fig. 15-2, foto izquierda).

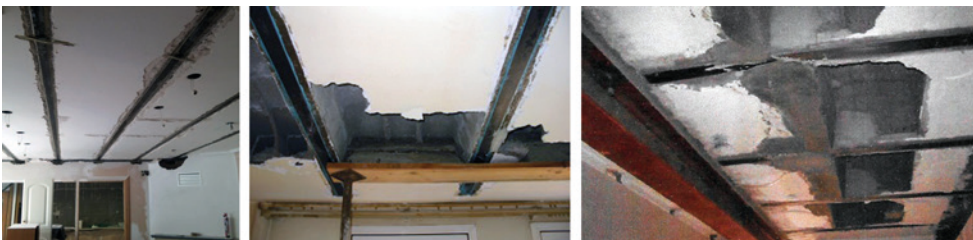
Fig. 15.3. En la foto izquierda y central, disposición de bandas de fibra de carbono para el refuerzo de viguetas. El tablón apuntalado en el extremo de las viguetas evita el despegue de las bandas durante la polimerización de la resina de adherencia en los lugares de máximos esfuerzos rasantes (efecto spalling). En la foto de la derecha, refuerzo a los esfuerzos de corte mediante macizado de los entrevigados en los extremos de las viguetas pretensadas, junto a una jácena plana con inercia reforzada por el perfil HPN inferior.

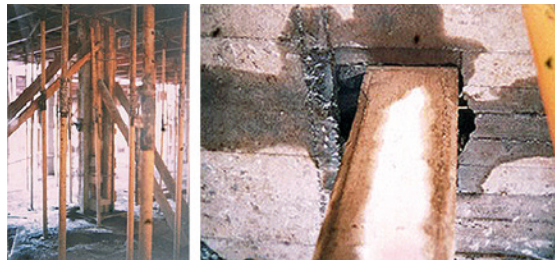
Fig. 16.4. Colapso por punzonamiento de un forjado reticular en un edificio escolar. En la foto derecha, visión de la fractura por el paramento inferior del forjado, en el perímetro del pilar.

posteriores a la puesta en obra del elemento, y han originado espectaculares situaciones de colapso generadas precisamente por el corto o nulo periodo de preaviso. El esquema de fisuración, en los casos en que es posible su visualización previa al colapso, marca la separación del forjado con una familia de grietas concéntricas alrededor del pilar acompañada de otras radiales por la cara superior del forjado y una grieta coincidente con el perímetro del encuentro pilar-forjado por la cara inferior, o próxima a él. En sección, presenta la inclinación a 45° típica de las roturas por el esfuerzo de corte (fig. f6-3 y fig. 16-4).

Fig. 16-4 (a)(b)[DTA-UPC] Edificio escolar, Bilbao

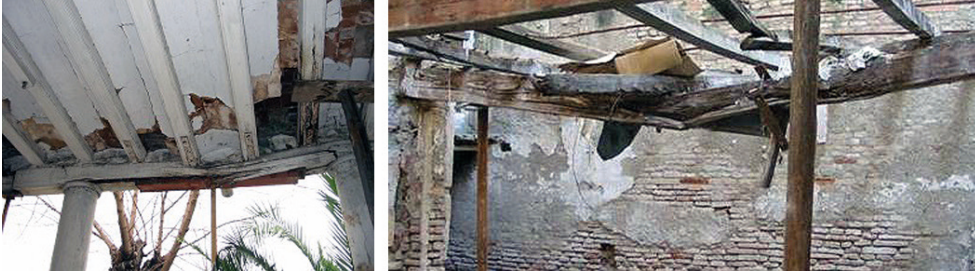
Fig. 18.2. Ejemplos de rotura astillosa en vigas de madera.

- Fig. 18-1 (a)(b) [CDG] Hacienda en Yucatán, México / (c)(d) [CDG] el Vendrell
Fig. 18-2 (a) [DTA-UPC] M. Urbiola, Masia Can Serra, Sant Adrià de Besòs / (b) [CDG] el Vendrell
Fig. 18-3 (a) P. Giol, Edificio industrial la Sedeta, Barcelona / (b) CDG] el Vendrell
Fig. 18-4 (a)(b) [CDG] Museu dels Sants, Olot
Fig. 18-5 (a) [MUNAFO] / (b) [DTA-UPC] c. de les Escodines, Manresa
Fig. 18-6 (a)(b) Catálogo NOU-BAU / (c) [ARRIAGA]
Fig. 18-7 (a) P. J. Ravetllat, el Raval, Barcelona / (b) [BOERI] / (c) [ROCCHI-2] / (d) [STEFANO]
Fig. 18-8 (a) [STEFANO] / (b) [CDG] Edificio hotelero, Bellver de Cerdanya / (c)(d) [CDG] Centro Histórico, Mérida, Yucatán, México / (e) M. Urbiola, Masia Can Serra, Sant Adrià de Besòs

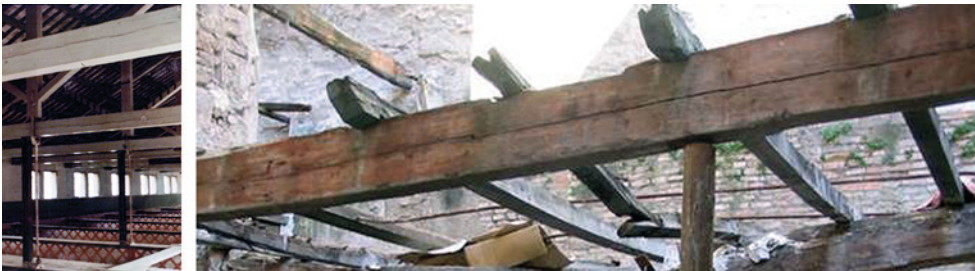
Fig. 18.3 Cercha y biga de madera con presencia de fendas longitudinales originadas en el periodo de secaje.

Las aberturas de grosor homogéneo que aparecen en la dirección de las fibras longitudinales de las vigas y viguetas, o bien en los elementos que componen las cerchas de madera, (fig. 18-3) no las originan las tensiones debidas a las cargas, sino la retracción acaecida en el periodo de secado del material, ya se produzca antes o después de la colocación de las piezas en la obra. Estas grietas son denominadas fendas. El hecho de que sigan la dirección de las fibras longitudinales puede minimizar sus efectos en la reducción de la resistencia de la pieza, como lo demuestra el hecho de que muchas veces no van acompañadas de la deformación por flexión del elemento. No obstante, su presencia puede representar una reducción importante de su capacidad resistente cuando afectan a más de un 20 % de su sección.

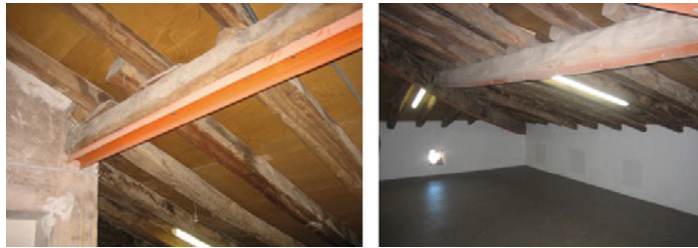
Fig. 18.4 En la foto de la izquierda, refuerzo de una viga de madera con un perfil metálico UPN. En la foto de la derecha, sustitución de algunos elementos del forjado utilizando también perfiliería metálica.

Las técnicas a utilizar para reparar o sustituir las vigas o los forjados con viguetas de madera son muy abundantes. Para intervenciones individualizadas en algunos elementos las técnicas más utilizadas son las perfilierías metálicas clásicas ([fig. 18-4](#), [fig. 18-5](#)), las soluciones industrializadas de refuerzo (preferiblemente las que dispongan de Documento de Idoneidad Técnica, DIT), o el uso de la fibra de carbono o de morteros epoxídicos conectados con fibra de vidrio al elemento a reforzar, ya sea ubicando el refuerzo por la parte inferior, por los laterales o por la parte superior ([fig. 18-6](#)).

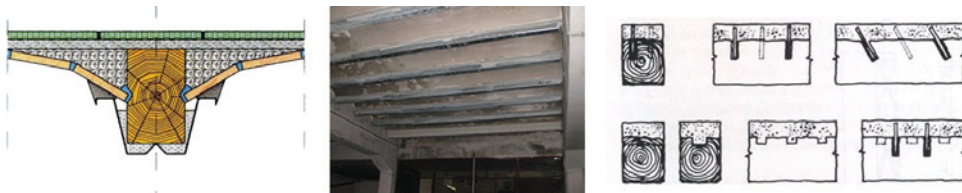
Fig. 18.6. En el gráfico izquierdo y la foto, refuerzo o sustitución funcional de vigas o viguetas de madera con un sistema industrializado de chapa plegada de acero. El contacto se asegura rellenando con mortero tixotrópico la interfase entre la vigueta y la chapa de refuerzo. En el gráfico de la derecha, refuerzo por la parte superior con mortero epoxídico conectado a la viga o vigueta con cilindros de fibra de vidrio.

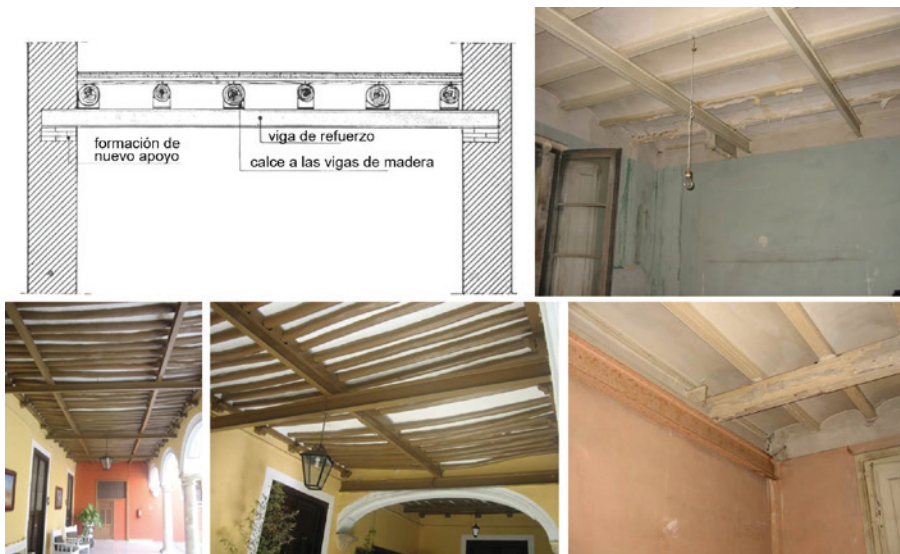
Fig. 18.8. En el gráfico y la foto superior, disposición de perfiles metálicos transversales a las viguetas de madera y apoyados en los muros transversales. En las fotos inferiores, los parteluces metálicos de refuerzo apoyan a su vez en vigas apoyadas en los muros de carga coincidentes con los de los forjados.

Otra posible solución a adoptar, si las condiciones de carga de los muros paralelos a las viguetas lo permiten, es la disposición de vigas *parteluces* que provean de apoyo intermedio o a los tercios a las viguetas del forjado (fig. 18-8).

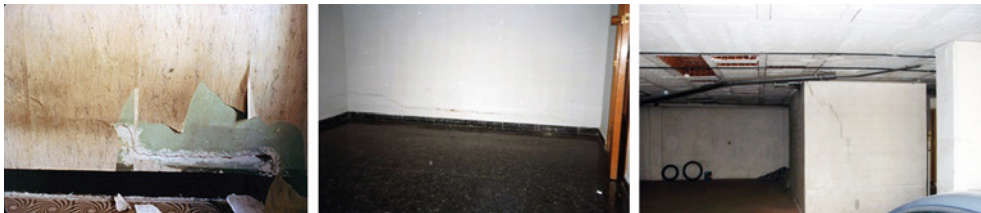
Fig. 19.2. Ejemplos de rotura de tabiquerías originadas por la flexión del forjado y la consiguiente pérdida de apoyo de su parte central.

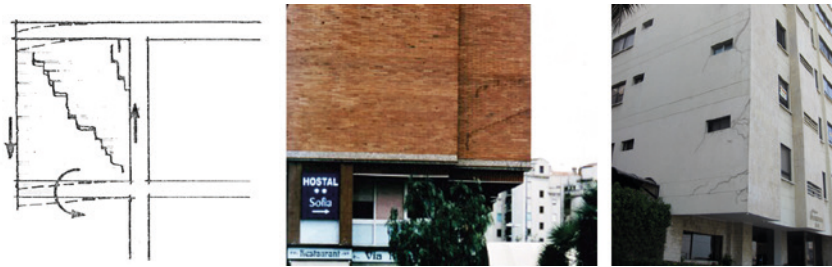
Fig. 19.3. Esquema y ejemplos de fisuración generados por la flexión del tramo o tramos en voladizo de los forjados inferiores, originada en proporción variable por la acumulación de cargas transmitidas por las fachadas.

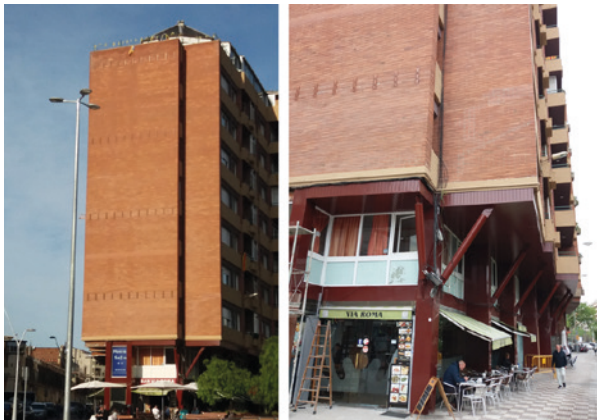
Fig. 19.5. Refuerzo con perfilería metálica de los tramos en voladizo del primer forjado que soportan las cargas transmitidas a través de las fachadas.

Las deformaciones en los forjados originadas por su excesiva flexibilidad pueden llevar a la transmisión de cargas de planta a planta a través de los cerramientos; en estos casos, en función de la magnitud de los daños, de las situaciones de inestabilidad generadas y de la factibilidad de futuras deformaciones de fluencia, es conveniente proceder a intervenciones más o menos generalizadas. Estas situaciones pueden requerir, en ocasiones, del refuerzo de los forjados con perfilería metálica por la parte inferior o de la adición de capas de compresión armadas por la parte superior con el fin de aumentar su inercia (fig. 19-5).

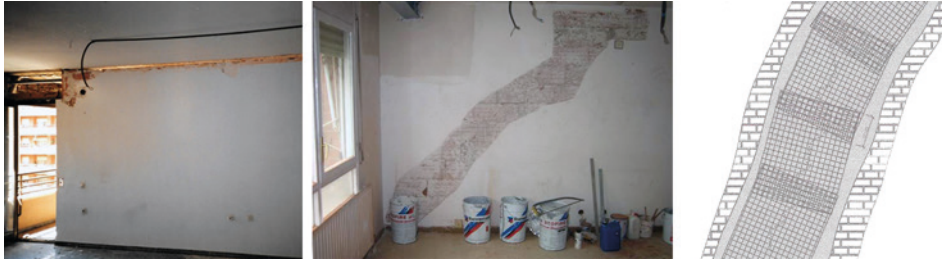
Fig. 19.6. En la foto de la izquierda, desatraque de la tabiquería antes de proceder a su sellado con material elástico. En la foto del centro, extracción del enyesado resiguiendo una grieta antes de proceder a su sellado con malla de fibra de vidrio embebida en el yeso de reposición, según se muestra esquemáticamente en el gráfico.

Otra de las soluciones adoptadas es el desatraque de las tabiquerías para eliminar las acumulaciones de carga (fig. 19-6, foto izquierda). Si la casuística se acota a la reparación de grietas ya pasivas en las tabiquerías, suele procederse a la disposición de bandas de mallas de fibra de vidrio embebidas entre capas de enyesado como método de sellado de las grietas (fig. 19-6, foto central y gráfico).

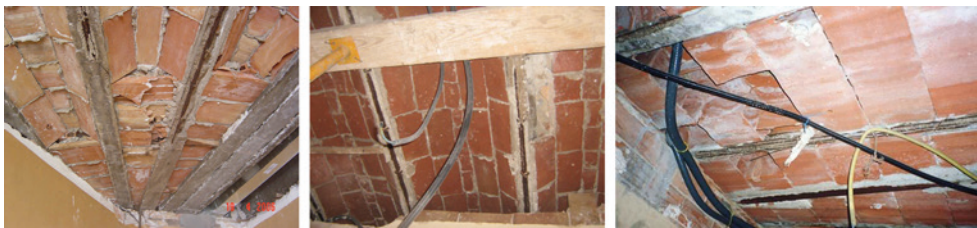
Fig. 21.2. Viguetas con contenido de cemento aluminoso y con claros síntomas de corrosión de sus armaduras iniciados a los pocos años de su puesta en obra.

La presencia de cemento aluminoso suele detectarse por el color marronoso que generalmente se percibe en las viguetas, tanto más claramente marcado cuanto menor es la cantidad de cemento y mayor la relación agua/cemento en el material (fig. 21-1, 21-2). La corrosión temprana de las armaduras por la carencia de protección alcalina suele ser otra de las características perceptibles en las viguetas, que acompaña el cambio de color.

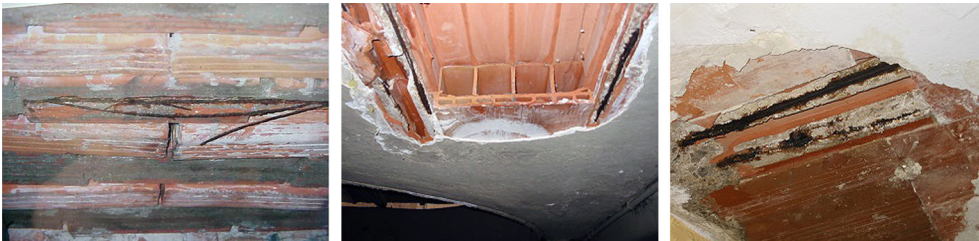
Fig. 22.1. Forjados cerámicos con claros síntomas de corrosión de las armaduras de los nervios.

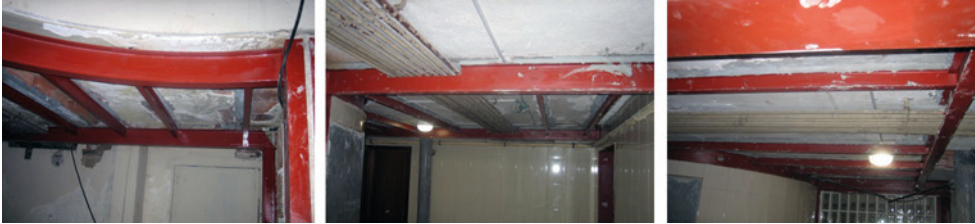
Fig. 22.2. Ejemplo de refuerzo con perfilería de acero dispuesta por debajo de forjado cerámico afectado. Los nuevos nervios metálicos apoyan en vigas y pies derechos del mismo material.

se diseñan a partir de la adición de perfilería metálica en el propio grosor del forjado o, cuando ello es posible, por su parte inferior, que suele ser la forma aplicada habitualmente, ya sea siguiendo el sentido de los nervios existentes o disponiendo, algunas veces, vigas metálicas parteluces. También en algunos tipos de forjados cerámicos son de aplicación sistemas industrializados de refuerzo utilizados para las viguetas de hormigón armado o pretensado (fig. 22-2, fig. 22-3).

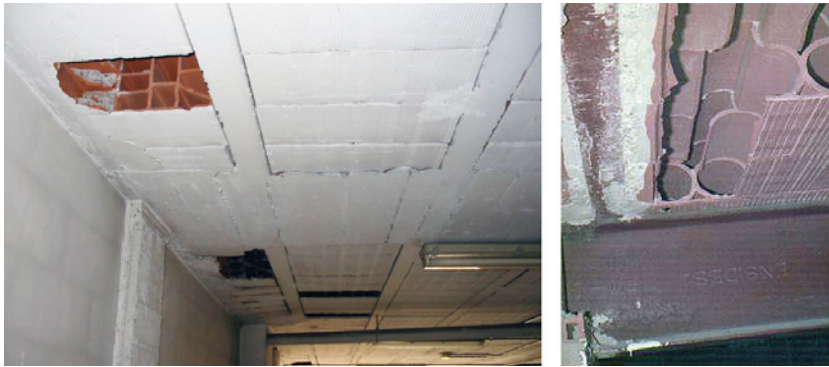
Fig. 23.1. Ejemplos de casetones rotos coincidiendo con tramos en que los apoyos difieren en el movimiento de flexión del forjado.

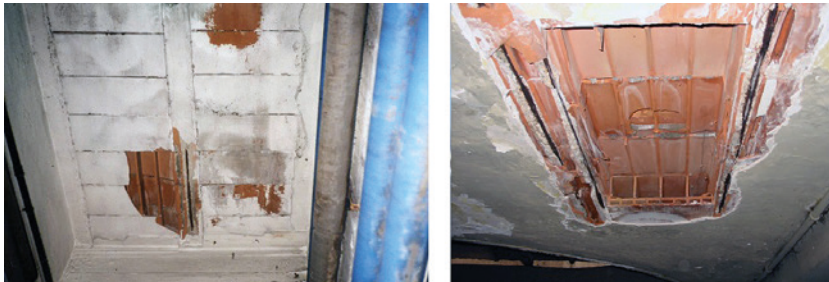
Fig. 23.2. Ejemplos de casetones rotos a causa de la corrosión de las armaduras en los elementos de apoyo.

- Apoyo insuficiente de las bovedillas en las viguetas.
- Tensiones transmitidas por la corrosión de las armaduras de las viguetas de hormigón o de los nervios en los forjados cerámicos (fig. 23-2).

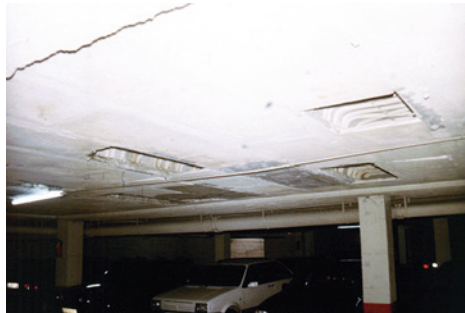
Fig. 23.3. Ejemplos de casetones de yeso rotos coincidiendo con tramos de paso del coche-grúa de retirada de vehículos de la vía pública.

- Movimientos vibratorios reiterados en el forjado, en especial los originados por tráfico no previsto (fig. 23-3).
