Anomalías constructivas en la edificación residencial →

César Díaz, Còssima Cornadó
Jesús Arribas, Ramon Gumà,
Estefanía Martín, Pere Santamaria,
Marc Seguí, Sara Vima

Primera edición: octubre de 2021
Reedición: marzo de 2022

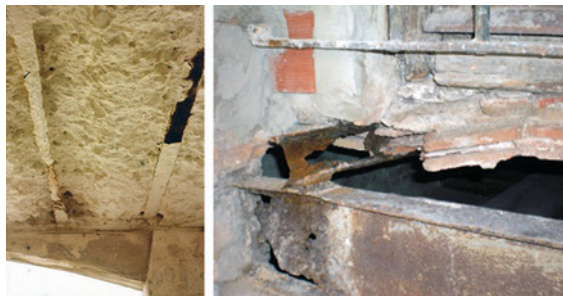
Fig. 24.1. En la foto de la izquierda, viguetas metálicas con el ala inferior fuertemente corroída, en contacto con entrevigado de mortero de cal. En la foto de la derecha, alma de una vigüeta metálica completamente corroída en un forjado formado por revoltones de rasillas de dos capas de grosor en una galería exterior de un edificio de viviendas.

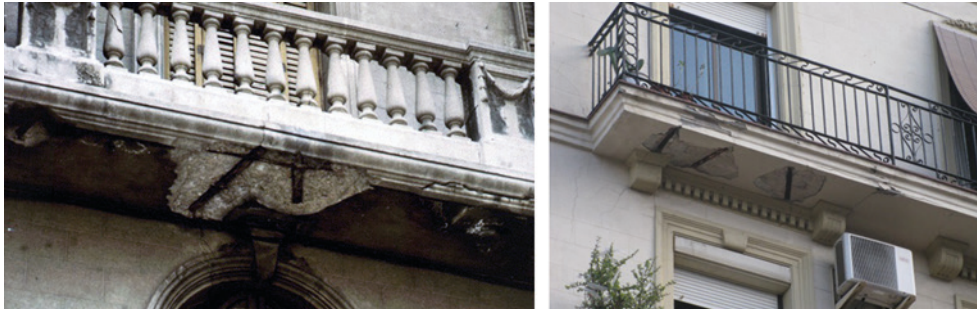
Fig. 24.2. Ejemplo de dos balcones soportados por viguetas metálicas con el revestimiento inferior desprendido por los efectos de la corrosión de los perfiles.

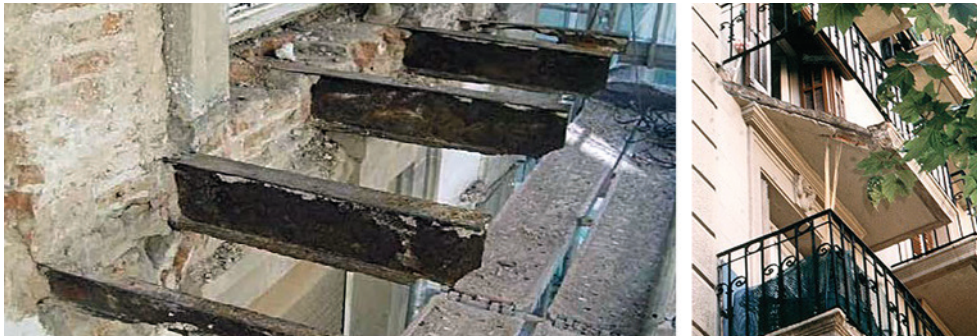
Fig. 24.3. Ejemplos de situaciones ruinosas generadas por la corrosión de los perfiles metálicos. En la foto de la izquierda, balcón con perfiles perforados en sus almas por la corrosión. En la foto de la derecha, tramo de losa de balcón colapsada por el mismo motivo.

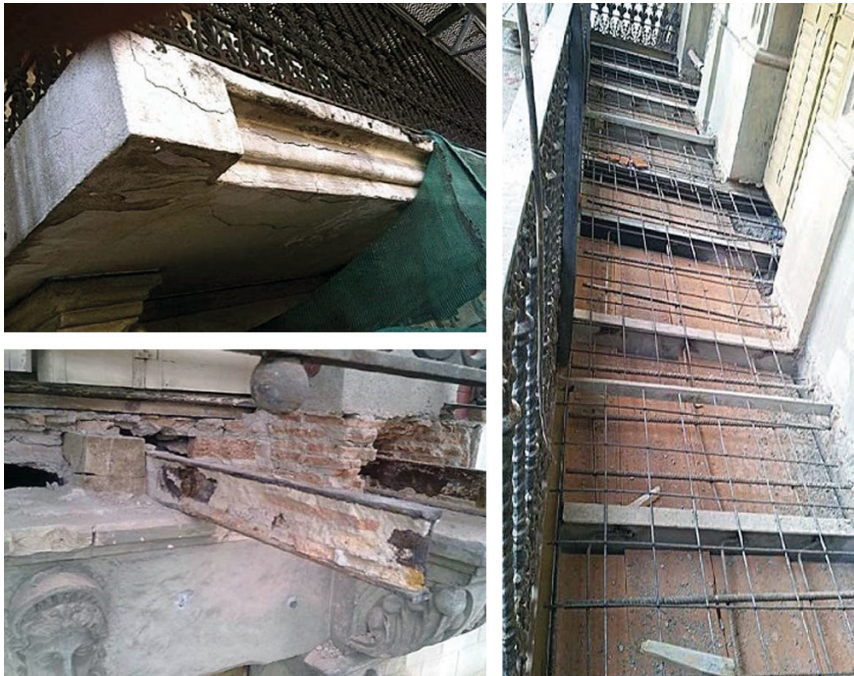
Fig. 24.5. Sustitución total de la losa del balcón con grietas indicativas de perfiles fuertemente oxidados. Los nuevos balcones se forman con nuevos perfiles IPN, piezas cerámicas huecas machihembradas a modo de solera y hormigón con chapa armada superior.

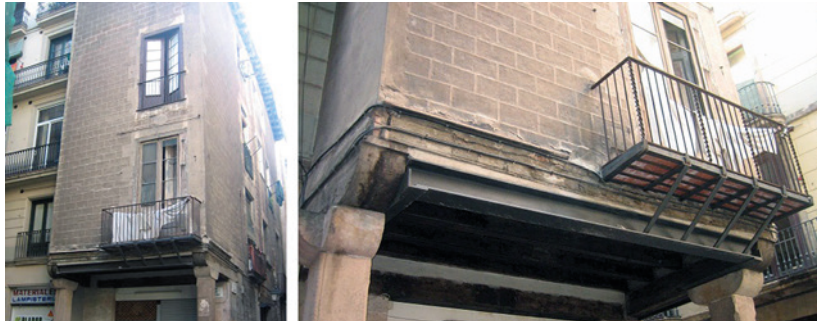
Fig. 24.6. Singular intervención de restitución de la losa con piezas cerámicas y sustitución parcial de los perfiles existentes reforzándolos con tornapuntas metálicos apoyados en nueva viga cargadera dispuesta en la fachada.

En balcones de edificios antiguos con piezas de soporte de hierro, pueden observarse soluciones singulares diseñadas para mantener la visualidad original del elemento (fig. 24-6).

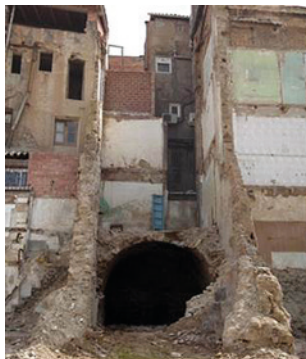
Fig. 25.1. Edificios entre medianeras urbano y masía con bóvedas para cubrir las estancias de sus plantas bajas.

Las bóvedas de piedra o ladrillo, propias de la construcción tradicional, se utilizaban para cubrir las estancias de los sótanos o de la planta baja tanto en entornos rurales como urbanos. En estas situaciones, se aprovechaba la acción del terreno o el peso de los muros gruesos de las plantas superiores para contrarrestar los empujes laterales de las bóvedas (fig. 25-1). Las secciones tipo habituales de estos elementos pueden verse en la fig. 25-2.

A veces, sin producirse movimiento de los apoyos, es la propia deformación de la bóveda o arco originada por las cargas verticales la que causa los daños en forma de abombamiento cóncavo que suele ir acompañado de grietas longitudinales. La foto de la [fig. 25-1](#) muestra una bóveda y la de la [fig. 25-6](#), un arco con perceptible abombamiento de su directriz.

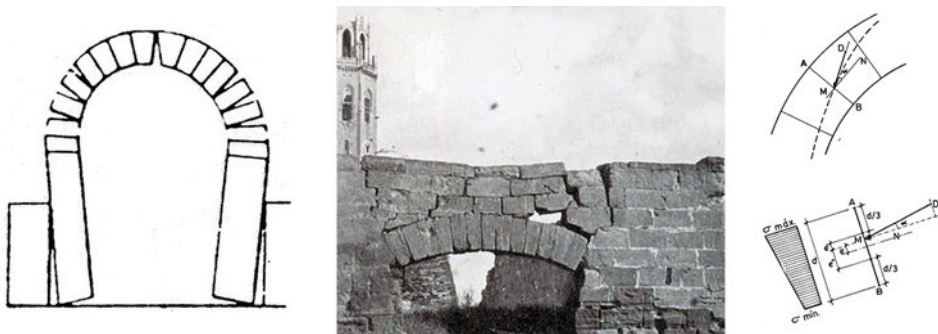
Fig. 25.5. En el gráfico de la izquierda, esquema de fisuración en una bóveda afectada por exceso de carga. En la fotografía, arco descomprimido por movimiento en uno de sus arranques. En los gráficos de la derecha, condición de deslizamiento entre dovelas, la cual se presenta cuando el ángulo DMN formado por la resultante y la normal al plano de la junta supera el ángulo de fricción entre dovelas.

En el caso específico de los arcos formados por dovelas, los lugares de la abertura de las juntas suelen coincidir con los de las bóvedas continuas, si bien, en estos casos, el fallo puede presentarse también por el deslizamiento acaecido en aquellas juntas entre dovelas adyacentes en que la modificación de las condiciones de equilibrio provoca la superación de las tensiones de fricción entre ellas. Los daños pueden estar originados por el aumento de las cargas verticales o por la descompresión global del arco como consecuencia del movimiento de los soportes laterales que reciben los empujes ([fig. 25-5](#), foto y gráficos de la derecha).

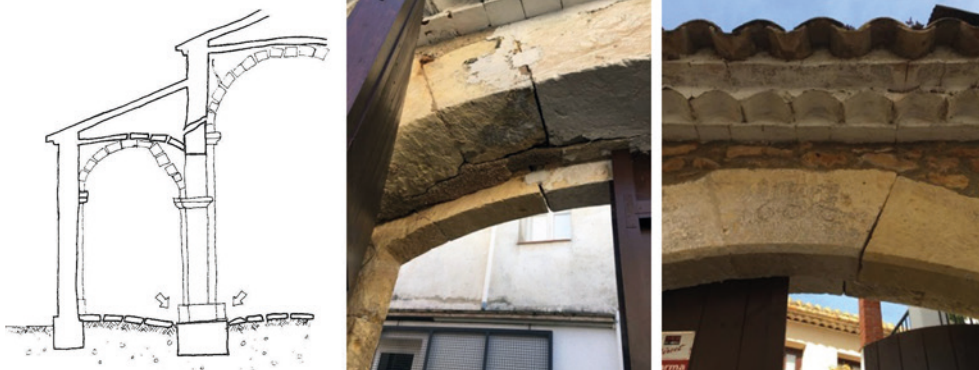
Fig. 25.7. En el gráfico, desperfectos originados en las bóvedas por el asiento y giro de un pilar. En las fotos, arco exento de un portón de entrada con grieta cercana a su clave originada por el movimiento diferencial de sus bases de apoyo.

de la clave, al ser el lugar en que más se aleja la línea de presiones de la directriz del arco o bóveda. Sin embargo, no son extraños los casos en que los esquemas de fisuración debidos a las cargas verticales son prácticamente coincidentes con los originados por los asentamientos del terreno, y es necesario aplicar otros recursos adicionales al reconocimiento visual de los daños para discernir su causa (fig. 25-7).

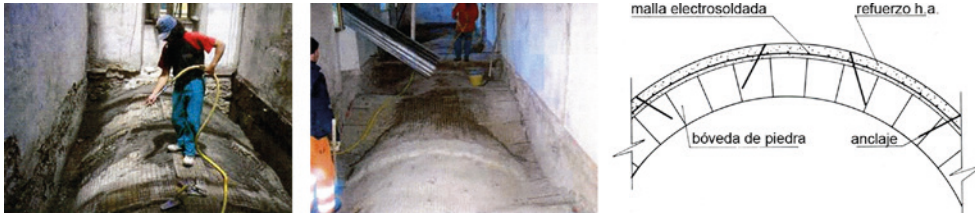
Fig. 25.9. En las fotos, ejemplo de puesta en obra de refuerzo a base de hormigón armado. En el gráfico, sección de regresado de hormigón armado anclado a una bóveda de piedra.

Si el origen de la problemática de la bóveda es el exceso de carga que debe soportar, su capacidad portante se puede reforzar aumentando su sección mediante un regresado de hormigón armado por su extradós, o mediante soluciones de refuerzo tipo composite a base de fibras de vidrio o carbono, teniendo presente, en su caso, la exigencia de reversibilidad de la solución (fig. 25-9). En bóvedas a la catalana o tabicadas otra opción es la de añadir por la cara superior una nueva capa de ladrillo o rasilla para regresar la bóveda inicial. La disposición de platabandas metálicas por el intradós también puede ser una solución de refuerzo aplicable, en especial en los arcos (fig. 25-10 izquierda). Para la reparación de las grietas se suele aplicar alguna técnica de inyección con mortero de cal, cemento o morteros especiales para su colmatación.

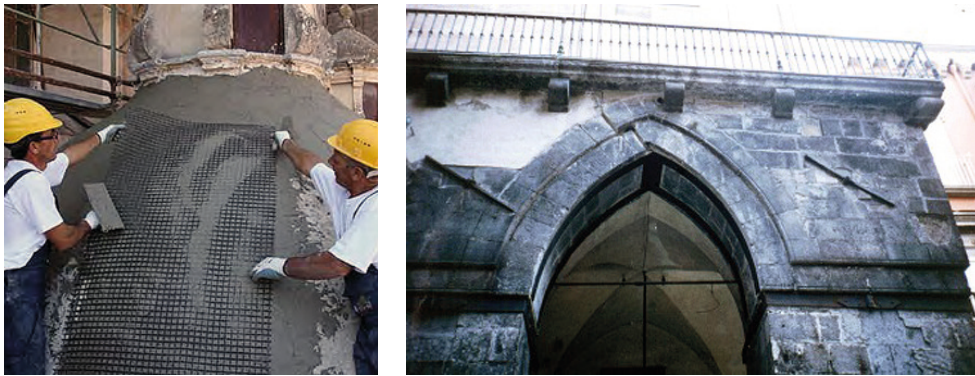
Fig. 25.10. A la izquierda, refuerzo de bóveda con material composite formado de malla de fibra de vidrio y matriz de base cementicia. A la derecha, refuerzo de arco con platabandas metálicas colocadas por su intradós.

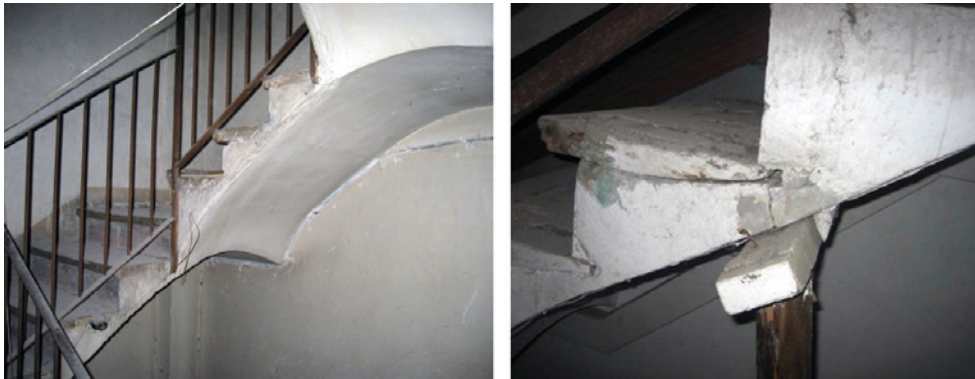
Fig. 26.1. En las fotos de la izquierda, desarrollo de las bóvedas en los muros de las cajas de escaleras. En la foto de la derecha, bóveda fisurada transversalmente convenientemente apuntalada.

La construcción de escaleras mediante bóvedas tabicadas ha sido muy frecuente en edificios históricos hasta bien entrada la segunda mitad del siglo xx. Estas bóvedas, denominadas también *a la catalana*, estaban formadas por dos o tres gruesos de rasilla cerámica soportándose en los muros que circundaban las cajas de escaleras y en los laterales extremos de las mismas bóvedas (fig. 26-1). La presencia de grietas que atraviesan la anchura de la bóveda puede ser debida a un movimiento general del edificio o a causas más locales como la existencia de cargas puntuales que pueden contribuir a la aparición de tracciones en la bóveda y a su consiguiente rotura.

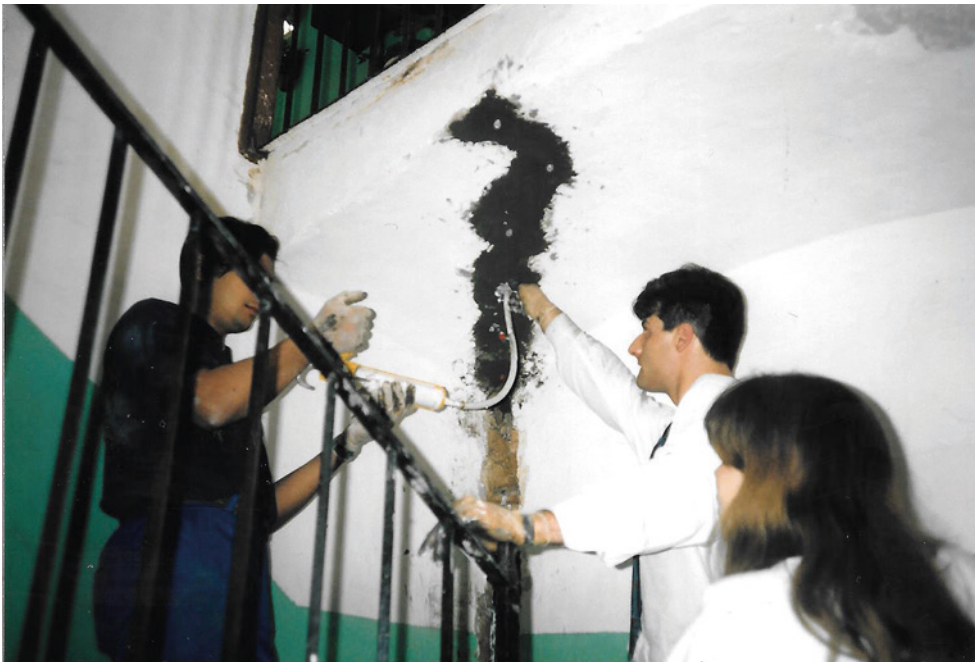
Fig. 26.2. Puesta en obra de un procedimiento de inyección en una bóveda cerámica rota por un movimiento general del edificio.

mente a la cerámica (fig. 26-2). El sellado es factible complementarlo con la adición de tejidos de fibra de vidrio o carbono por la parte inferior.

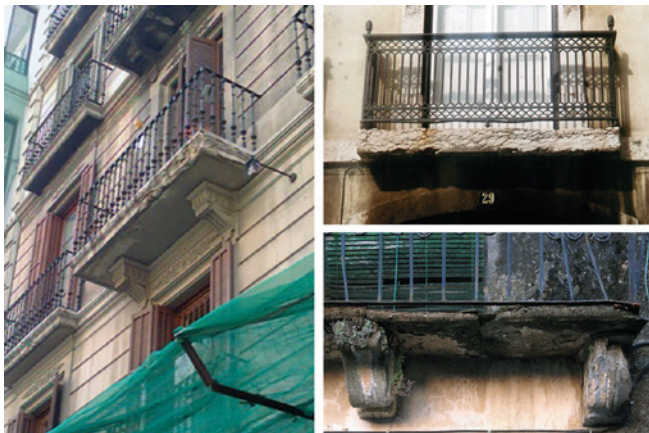
Fig. 27.1. Losas de balcón de piedra natural con diversas formas de alteración del material.

Las pérdidas de material suelen iniciarse por los bordes de las losas, que son las partes más visibles. Su presencia indica que ha habido un proceso químico degenerador de la estructura pétreo inicial del material que, en mayor o menor grado, puede estar presente en las losas aún no afectadas, puesto que dicho proceso puede no visualizarse desde su inicio. Por eso la presencia de síntomas visibles de degradación aconseja, a menudo, adoptar medidas preventivas para evitar los riesgos de desprendimientos que afecten a las personas, en forma de redes envolventes, apuntalamientos o plataformas retenedoras a la altura de la planta baja (fig. 27-1, fig. 27-2).

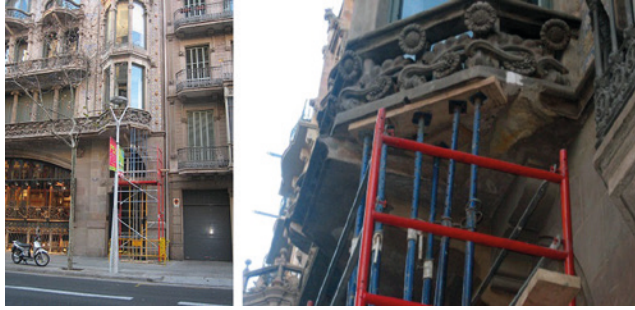
Fig. 27.2. Desprendimiento de una porción de losa de piedra de la parte inferior de una tribuna, después de adoptar medidas preventivas.

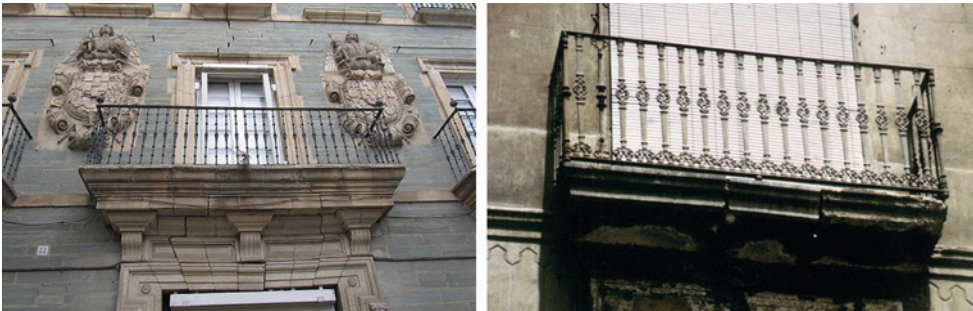
Fig. 27.3. Ejemplos de movimiento de las losas de piedra. En la foto de la izquierda se visualiza el corte total del edificio y el giro del dintel inferior apuntalado.

Otro tipo de deterioro que afecta a las losas de los balcones lo constituye el movimiento relativo de las piezas de piedra que las forman. Estos movimientos se deben, en muchas ocasiones, a los que experimenta el edificio, en conjunto o en parte, que hacen que se desorganice el sistema de apoyos mutuos de las piezas de la losa, abriendo juntas y generando situaciones de desestabilización (fig. 27-3). La flexión del dintel inferior a la losa afectada también puede actuar como causa desencadenante o concurrente, originando efectos similares a los anteriores.

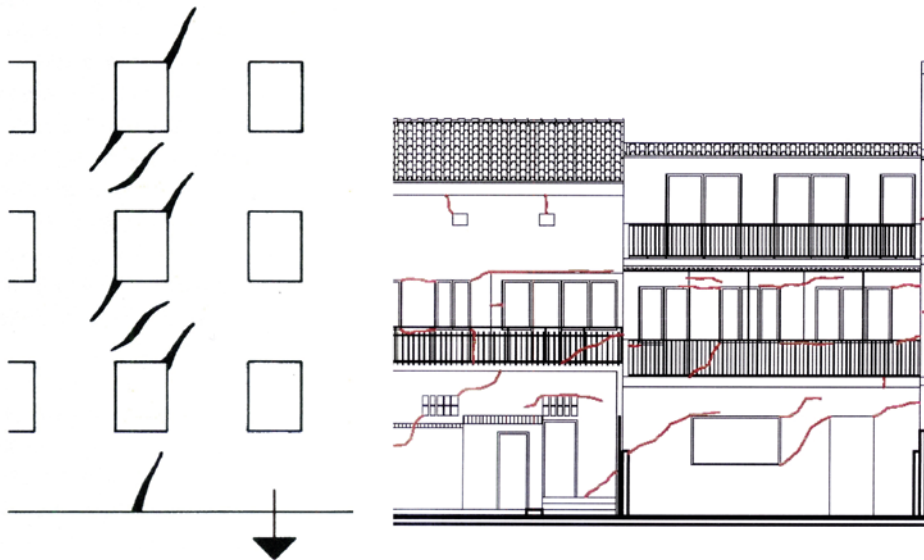
Fig. 28.2. Esquemas de lesiones de edificios afectados por asentamiento diferencial en uno de sus extremos en casos de muros con aberturas.

- a) En función de la localización extrema o central de la zona de terreno asentada (fig. 28-1 a fig. 28-4).
- b) En función de la geometría de los elementos afectados, según sean macizos o con aberturas (fig. 28-1 a fig. 28-4).
- c) En función de la interposición de elementos más rígidos que los cerramientos afectados, tales como zunchos o forjados planos de hormigón, que interrumpen su continuidad (fig. 28-1 a fig. 28-4).

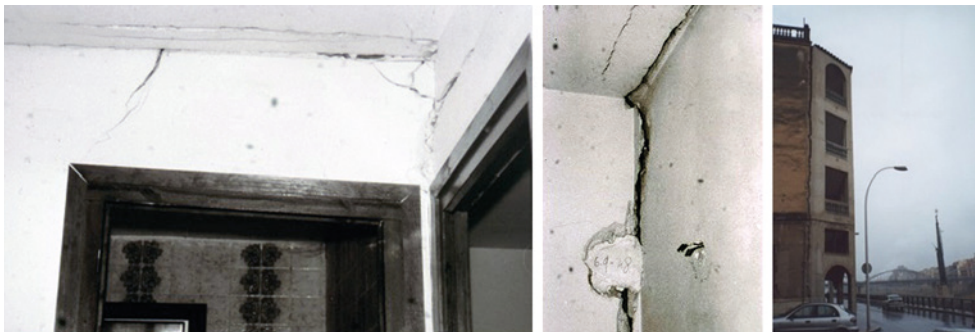
Fig. 28.5. A la izquierda y en el centro, ejemplos de descuadre de puerta y descenso del pavimento de planta baja a causa del movimiento del terreno. A la derecha, un caso de continuación de la grieta por pared y techo.

No siempre la visión del daño es perceptible en los propios elementos de la cimentación, bien sea por la mayor deformabilidad del material o por presentar esquemas de fisuración difusos no visibles con los medios habitualmente utilizados. Las lesiones suelen iniciar su aparición en los muros, tabiques y soleras en contacto con el terreno de la planta inferior, prosiguiendo su ascenso a partir de la planta baja o de los sótanos hacia las plantas superiores ([fig. 28-5, fotos izquierda y central](#)). De todas formas, también puede darse casos en que la rotura se manifieste siguiendo secciones verticales coincidentes con patios interiores o lugares menos resistentes a los esfuerzos de tracción generados por el movimiento, puesto que no es extraño que sea todo el edificio el que experimente un movimiento de basculación, generando desplomes que pueden alcanzar valores críticos ([fig. 28-5, foto derecha](#)).

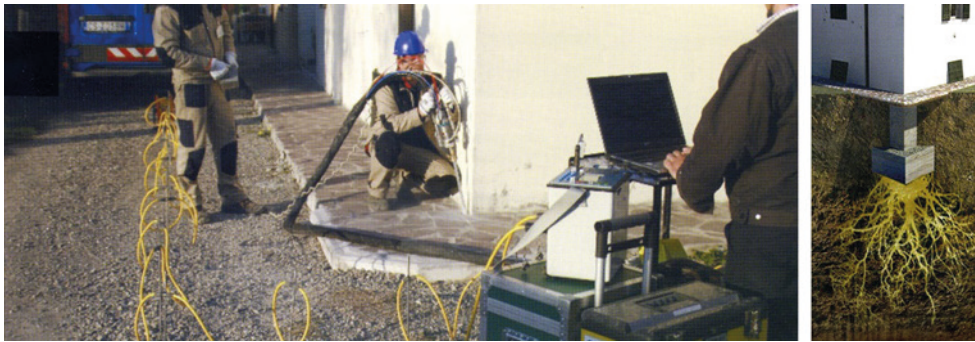
Fig. 28.7. Proceso de inyección de resina expansiva en edificio con daños por asentamiento diferencial. A la derecha, visionado del ámbito de penetración del producto en el terreno.

le llegan de la cimentación. Entre ellas se hallan las inyecciones de aglomerantes químicos (partículas consolidantes), a base de silicatos o resinas expansivas, y las inyecciones de alta presión, habitualmente denominadas *jet-grouting*, a base de lechada de cemento introducida a altas presiones en el terreno para mezclarse con él rompiendo su estructura y aumentando su resistencia (fig. 28-7).

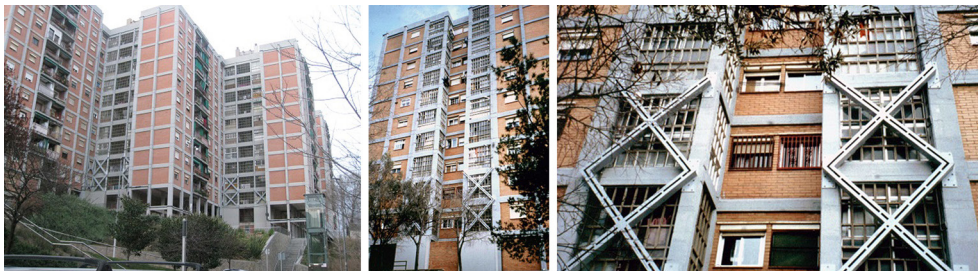
Fig. 30.1. Edificios de 12 plantas con estructura porticada de hormigón armado, con aspas metálicas de rigidización de los pórticos en las plantas inferiores para mejorar la absorción de las acciones horizontales del viento.

En el caso de requerir refuerzo, el recurso más utilizado es la disposición de cruces de San Andrés metálicas para la rigidización de los pórticos de las plantas inferiores (fig. 30-1, 30-2). En algún caso de edificios con elevada esbeltez, se ha optado por aumentar el brazo mecánico de los pórticos de menor anchura disponiendo por delante de sus fachadas delantera y trasera pórticos metálicos adicionales que rodean el edificio (fig. 30-3).

Fig. 30-1 (a)(b)(c) [CDG] Polígono Canyelles, Barcelona

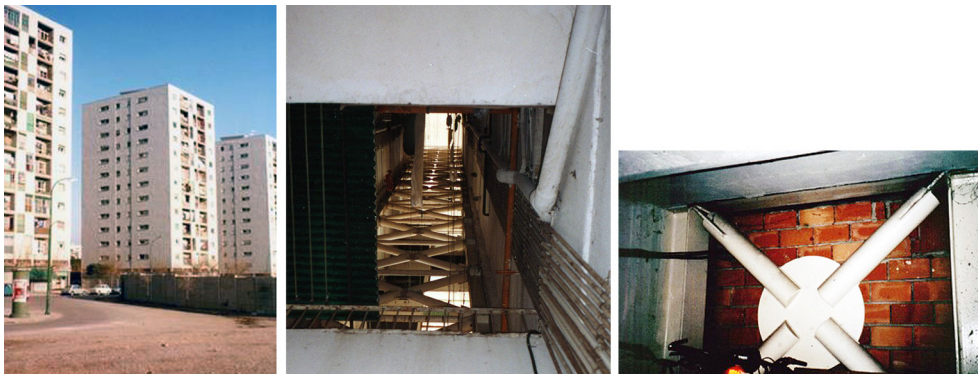
Fig. 30.2. Edificios de 13 plantas con estructura porticada de hormigón armado reforzado siguiendo unas pautas similares al de la figura anterior, en pórticos situados en el interior del edificio.

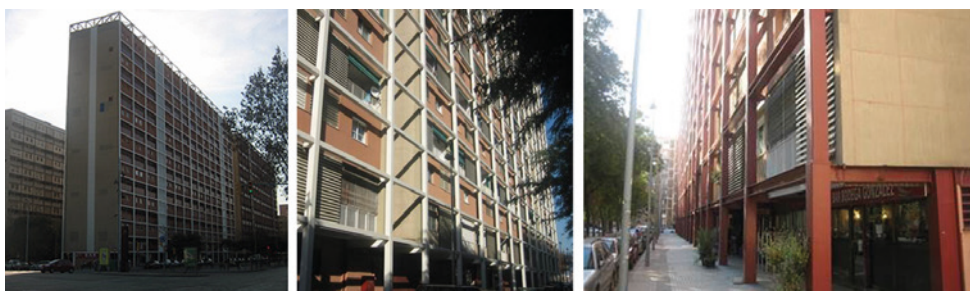
Fig. 30.3. Bloques de 16 plantas con estructura metálica reforzada por el exterior a las acciones del viento mediante una estructura metálica adicional que envuelve los edificios y aumenta su brazo mecánico.

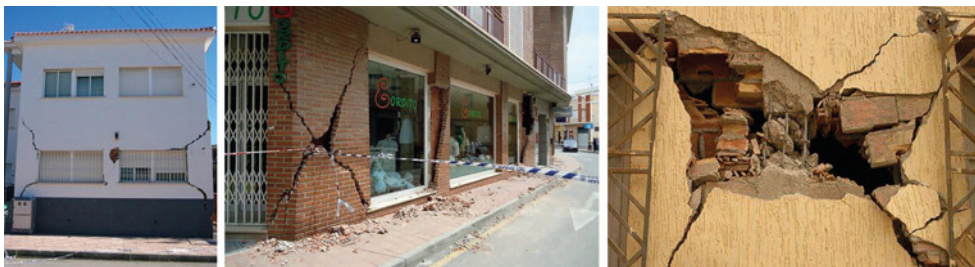
Fig. 31.1. Ejemplos de cuadros fisurativos típicos en muros de edificios afectados por movimientos sísmicos.

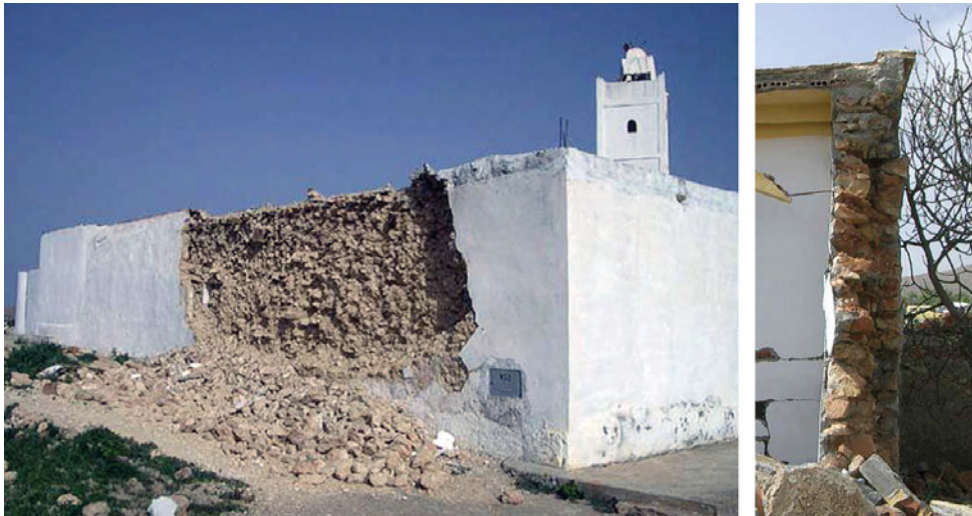
Fig. 31.3. Ejemplo de un tramo de muro colapsado por movimiento sísmico.

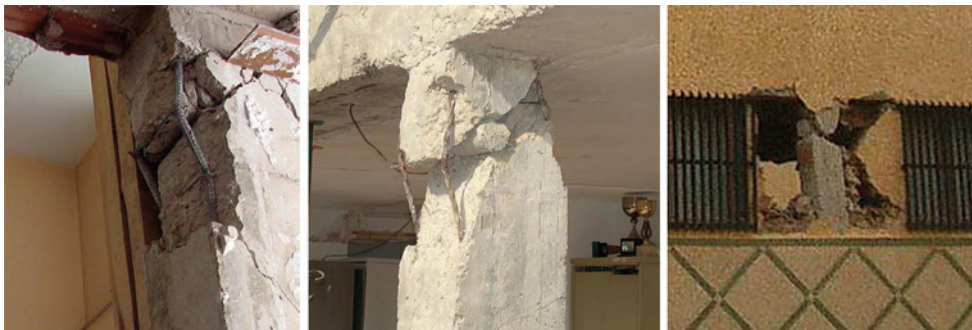
Fig. 31.4. Cabezas de pilares de hormigón armado afectados por movimientos sísmicos.

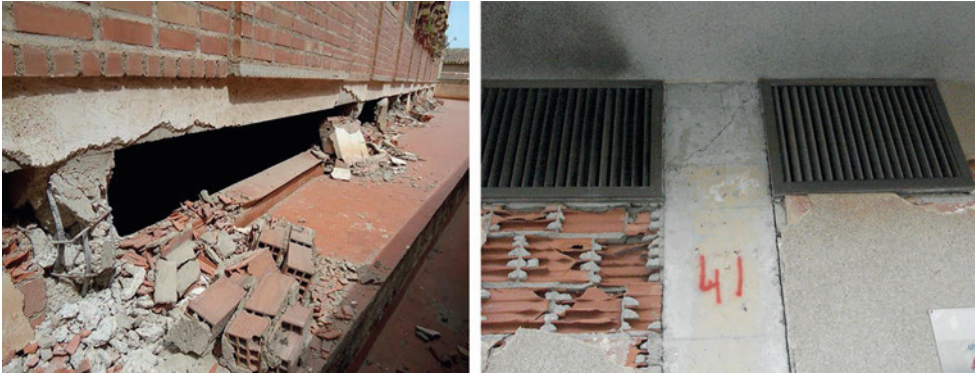
Fig. 31.5. Pilar corto y pilar con el movimiento impedido por los entrepaños de obra con roturas a cortante por efecto del sismo.

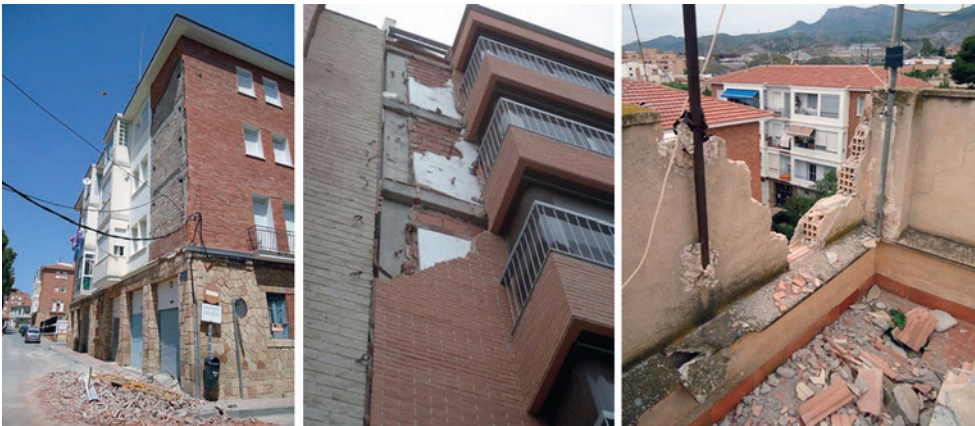
Fig. 31.6. Ejemplos de paramentos y barandillas de las fachadas desprendidas hacia la calle por el efecto del sismo.

En edificios residenciales convencionales modernos, por el riesgo de colapso y caída resultan especialmente críticos las paredes exteriores cerámicas situadas entre pilares y forjados de hormigón armado, además de otros elementos no portantes tales como barandillas, remates, etc. (fig. 31-6).

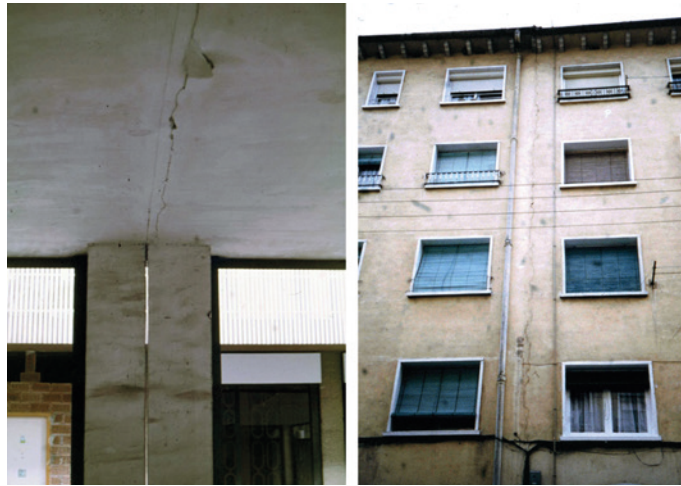
Fig. 32.1. En la foto de la izquierda, grieta en el revestimiento del forjado coincidente con el recorrido de la junta de dilatación del edificio. En la foto de la derecha, grieta vertical en el revestimiento que recubre la junta entre dos fases de ejecución del edificio.

- Cuando en el edificio no se han previsto juntas de dilatación suficientes. Ello provocará que se marquen grietas verticales en los tramos centrales de los edificios de gran longitud, o coincidiendo con las mínimas secciones verticales del edificio, muchas veces en coincidencia con presencia de patios, retranqueos, etc. Se trata, pues, de secciones débiles para la absorción de tensiones de tracción o de los efectos de empujes generados por los tramos largos del edificio sobre fachadas u otros encuentros específicos. Cabe añadir, por otra parte, que abundan las fisuras en los revestimientos coincidentes en su localización con juntas de dilatación estructurales o con fases de ejecución, al cubrir con el material el trazado de la junta (fig. 32-1).

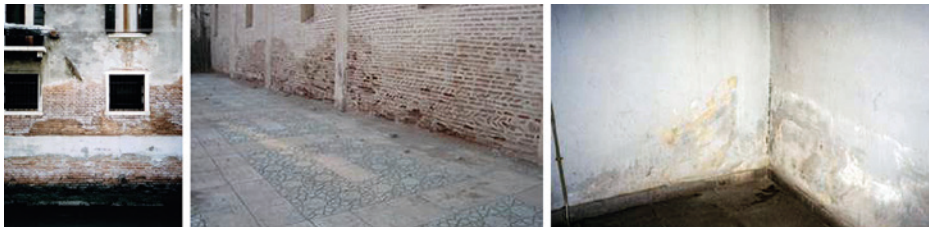
Fig. 33.1. Visión de las manchas de humedad por el exterior de una fachada de ladrillo y por el interior de una esquina de un muro enyesado.

- b) Presencia de agua que proviene de corrientes subterráneas o rieras. En estos casos el agua choca con la parte enterrada del muro o los muros que interrumpen su paso afectando a una zona del edificio (fig. 33-1).

- c) Presencia de agua que proviene de las alcantarillas deterioradas. Frecuente en fincas antiguas con albañales sin renovar, que presentan pérdidas. Afectan de forma localizada al edificio coincidiendo con algún punto o con todo el trazado del albañal. También puede provenir de otros conductos enterrados con pérdidas (fig. 33-1, fig. 33-3).

Las afectaciones en los muros, debidas a las ascensiones capilares, se distinguen visualmente por la coloración diferente de la parte húmeda de la del resto del paramento a lo largo de su franja inferior o en torno a una zona más puntual o concentrada. Su altura va en función del caudal y de la presión del agua en la base del muro, de la presencia más o menos abundante de poros capilares en el material o materiales que lo conforman, y, finalmente, de la temperatura y la humedad relativa ambiente, puesto que con temperaturas bajas y humedad relativa elevada el nivel aumenta y viceversa, con temperaturas altas y humedad relativa baja el nivel desciende. Las aureolas superiores de las manchas de tonalidades diversas muestran a veces estas variaciones cíclicas de altura. Otras veces, en la parte superior de las manchas es visible la presencia de eflorescencias de coloración blanquecina originadas por la recristalización de las sales arrastradas por el agua en su subida por el muro (ver también [Anomalía 49](#)). Por otra parte, la presencia permanente o semipermanente del agua puede inducir a la formación de moho o a la delicuescencia de los materiales en la parte húmeda del muro ([fig. 33-1](#), [fig. 33-2](#)).

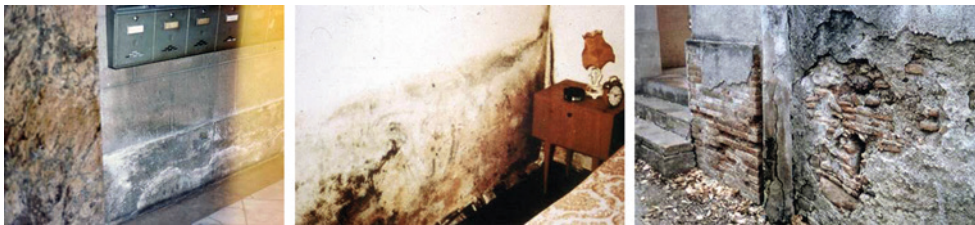
Fig. 33.2. Eflorescencias salinas aureolando las manchas de humedad ascensional. En la foto de la izquierda, vestíbulo de edificio urbano con manchas producidas por la rotura del albañal. En la foto del centro, formación de moho en un muro húmedo de planta baja. En la foto de la izquierda, delicuescencia del revestimiento exterior producido por la presencia continuada de agua.

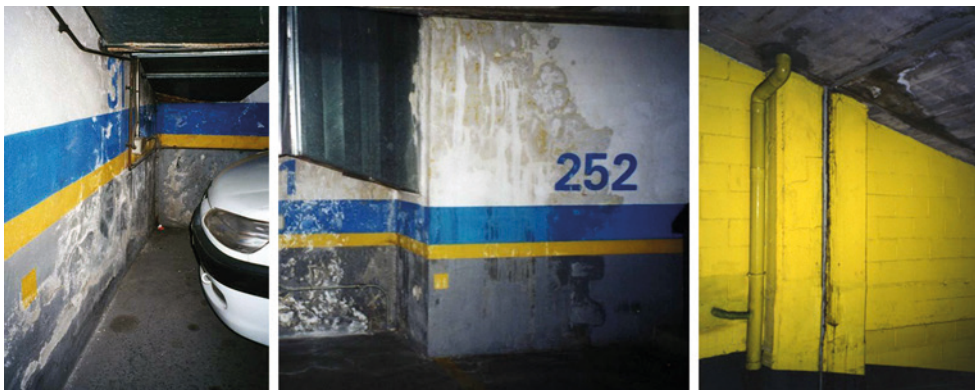
Fig. 34.1. Humedades en los muros de contención de hormigón armado de un sótano destinado a aparcamiento de vehículos. En la foto central se distingue claramente la coincidencia de una de las manchas con una fisura y en la de la derecha con la entrega superior del muro con el forjado.

En los muros de escasa altura a base de ladrillo o de mampostería, usuales en edificios antiguos, las filtraciones se producen por las juntas entre las piezas y también por la masa del material en el caso de muros de ladrillo. Los muros de contención a base de hormigón en masa o de hormigón armado son los más abundantes en la edificación moderna, especialmente los de hormigón armado, tanto en profundidades de una planta sótano como de muchas más plantas. Las filtraciones de agua en estos muros se producen habitualmente por las juntas de hormigonado, tanto horizontales como verticales, y por las fisuras debidas a la retracción hidráulica u otras causas (fig. 34-1).

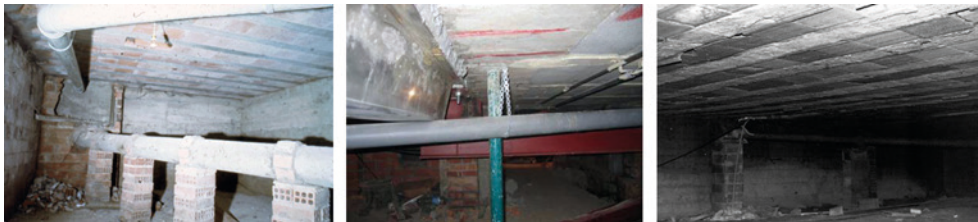
Fig. 35.2. Ejemplos del interior de algunas cámaras sanitarias. Se observa la presencia de conductos de evacuación y, en la foto de la derecha, los nervios de hormigón armado del forjado con síntomas de alteración.

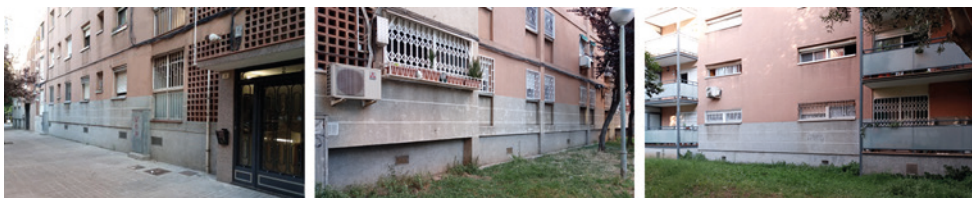
Fig. 35.3. Ejemplos de disposición a posteriori de rejillas de ventilación de las cámaras sanitarias en los edificios de un barrio residencial.

Las intervenciones que requieren estos espacios van dirigidas en la mayor parte de los casos a dotar o aumentar sus condiciones de ventilación cruzada, abriendo orificios de salida en los muros de cerramiento exteriores hasta conseguir unos niveles iguales o superiores al 10 % de la superficie en planta de la cámara (fig. 35-3). Esta operación suele realizarse conjuntamente con la mejora de las condiciones de estanqueidad de los elementos en contacto con el terreno, así como con la renovación casi siempre necesaria de las redes de evacuación que por allí discurren, y en especial de los albañales. A veces, cuando su altura es claramente insuficiente para su mantenimiento, es conveniente la excavación de zanjas junto a los conductos que permitan ejecutar las tareas de inspección, reparación o renovación necesarias. Conjuntamente a estas actuaciones, se requiere la inspección y, en su caso, la reparación de los elementos de hormigón armado o acero afectados por la corrosión de sus armaduras. En ocasiones, puede considerarse necesario la sustitución completa de la solera inicial por una nueva solución de contacto con el terreno que eleve el pavimento, que lo separe del terreno y permita el paso de los conductos por el nuevo espacio generado entre el terreno y la nueva solera elevada (fig. 35-4).

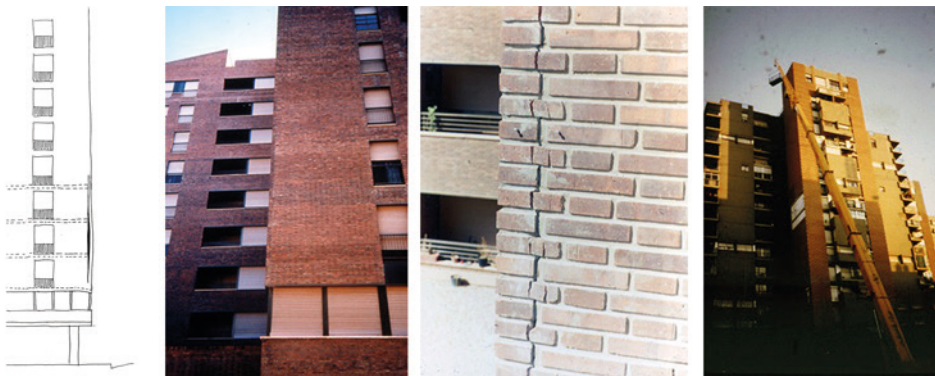
Fig. 36.1. En las tres fotos de la izquierda, edificio de 10 plantas con fisuras en el tercio inferior de las esquinas salientes. En la foto de la derecha, colapso de un tramo intermedio de una fachada de un edificio de 19 plantas. En ambos edificios el apoyo de los muros en los forjados era escaso.

Se hace referencia a las fachadas de ladrillo visto cuya hoja exterior de media asta (12 a 14 cm) apoya parcialmente en forjados planos de hormigón, aparentando su continuidad en toda la altura del edificio. Así pues, su sección queda interrumpida en el canto del forjado de cada planta, el cual es recubierto con piezas de menor grosor del mismo material cerámico que el resto del muro. En este tipo de solución, si bien los daños pueden presentar formas diversas, los que se manifiestan con mayor frecuencia suelen ser en forma de grietas verticales en las esquinas salientes del cerramiento, preferentemente a media altura o en el tercio inferior de la fachada, generalmente más anchas en su parte central, que marcan situaciones tensionales de flexocompresión del elemento (fig. 36-1). Su evolución puede ser variable, a veces se estabilizan al cabo de unos meses o pocos años y a veces son progresivas. En su actividad inciden los aumentos de esbeltez por la paulatina pérdida de vínculos con los forjados o las redistribuciones de cargas originadas por movimientos de fluencia de los forjados.

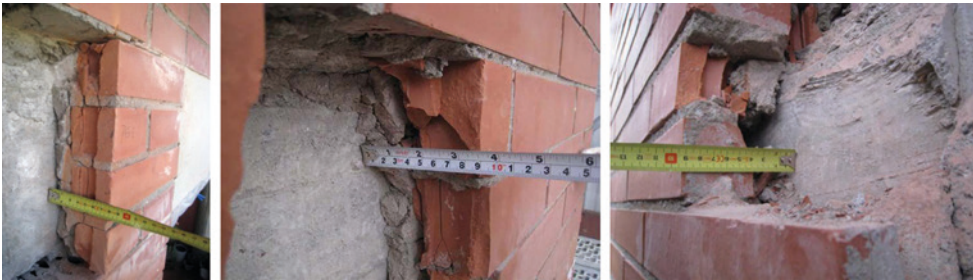
Fig. 36.2. Ejemplos de recubrimientos de cantos de forjado cuyo grosor constata el escaso apoyo del muro en su forjado, y el consiguiente traspaso de cargas a través de los recubrimientos del mismo tipo de ladrillo.

plano del canto del forjado (fig. 36-2), la posibilidad del uso de cerámica con excesiva expansividad por humedad, los efectos de las acumulaciones de cargas no previstas a través de los forjados en su movimiento de flexión diferida impedida por el cerramiento en contacto, y los efectos de las dilataciones térmicas verticales, también impedidas, en el plano de las fachadas. Es por estas dos últimas causas que los edificios altos, a partir de las 8 o 9 plantas, son los más afectados. La detección del daño aconseja realizar el seguimiento de la evolución de los daños y adoptar medidas cautelares si se descubre que aumentan.

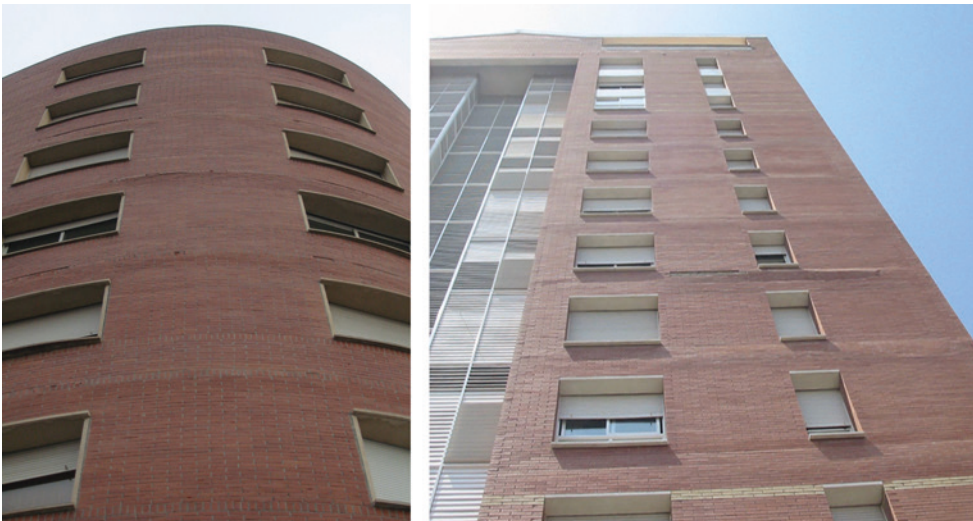
Fig. 36.3. Abombamientos progresivos y desprendimientos de tramos de muros en edificios de altura superior a las 12 plantas.

Además de la formación de grietas, pueden formarse abombamientos en las zonas de menor sección del muro, coincidentes normalmente con los recubrimientos de los cantos de los forjados y la cobertura de los cajones de persianas (fig. 36-3). En estas zonas, en donde el grosor de la pared se reduce a valores en torno a los 5 - 7 cm, los efectos térmicos y el posible traspaso de cargas a través de los forjados son especialmente intensos, curvando tramos de fábrica más o menos extensos hacia el exterior, en un proceso progresivo que puede llegar a provocar su desprendimiento y caída. La presencia de ladrillos susceptibles de expansión por humedad de la cerámica puede también ser la causa o la concausa de estas anomalías.

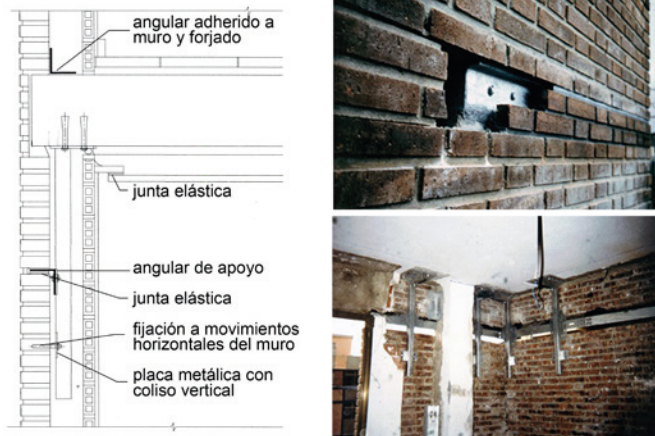
Fig. 36.4. Formación de junta elástica horizontal y disposición de angular de apoyo en la línea de dinteles mediante la extracción y reposición de dos hiladas de ladrillo. Los tubos de sujeción del angular se prolongan verticalmente hacia abajo para prever puntos de fijación que evitan el vuelco del muro, pero permiten su libre desplazamiento vertical.

El procedimiento que se recomienda en estos casos consiste en la eliminación de los contactos entre las fachadas y los forjados, con formación de junta elástica entre cada nivel para eliminar la posibilidad que se transmitan tensiones de planta a planta. La colocación de angulares metálicos de apoyo fijados a los cantos de los forjados, para suplementar la insuficiencia de apoyo del muro en dichos elementos, puede ser suficiente cuando la causa del daño proviene fundamentalmente de esta anomalía. Asimismo, estos angulares se pueden integrar en la solución constructiva adoptada para la formación de la junta, la cual no necesariamente debe coincidir con el contacto muro-forjado. Otra posible ubicación de la nueva junta puede ser el plano horizontal de los dinteles, con lo cual se minimiza la longitud de la nueva junta al hacer innecesario el nuevo corte en la anchura de todas las aberturas. En todo caso, será preciso resolver el equilibrio a vuelco de los tramos de cerramiento desconectados superiormente (fig. 36-4, fig. 36-5). Este último aspecto es especialmente importante en zonas de alta sismicidad.

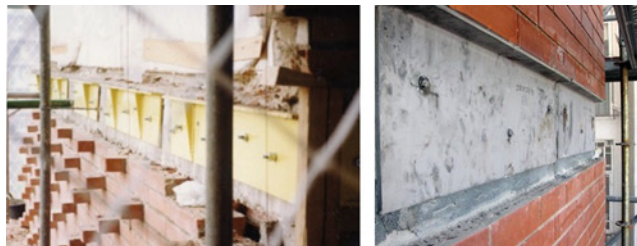
Fig. 36.5. Disposición de angulares metálicos fijados a los cantos de los forjados planos para complementar el apoyo del muro.

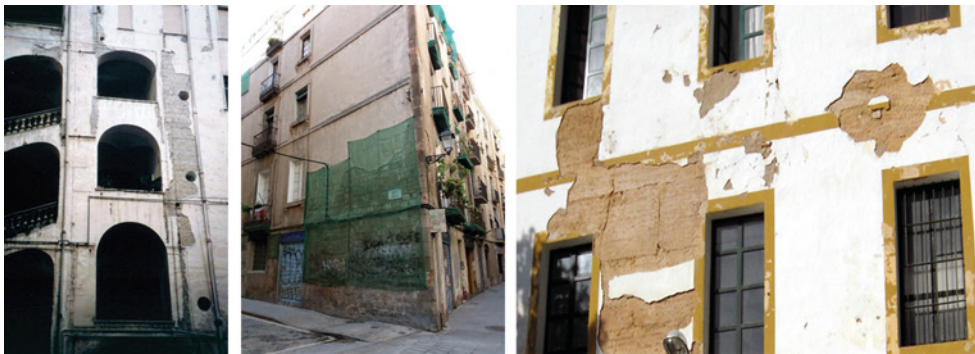
Fig. 37.1. Ejemplos de desprendimiento zonal del revestimiento en muros de materiales diversos.

Los procesos de desadherencia pueden ser más o menos generalizables o prolongados en función de una multitud de factores (fig. 37-1). Cabe citar, entre ellos, las fuerzas de adherencia iniciales entre muro y revoco, la presencia de vapor de agua condensable entre los dos materiales, y la cantidad de sales recristalizadas presentes en el interior del muro, arrastradas por el agua y acumuladas en las interfases entre dos capas o entre el muro y el revoco (fig. 37-2). A estos factores hay que unir los efectos de las tensiones rasantes entre el revestimiento y el muro originadas por la incidencia de la radiación solar sobre el revestimiento, por las diferencias de inercia térmica entre los dos materiales o, incluso, por su diferente rigidez frente a las acciones mecánicas que reciben.

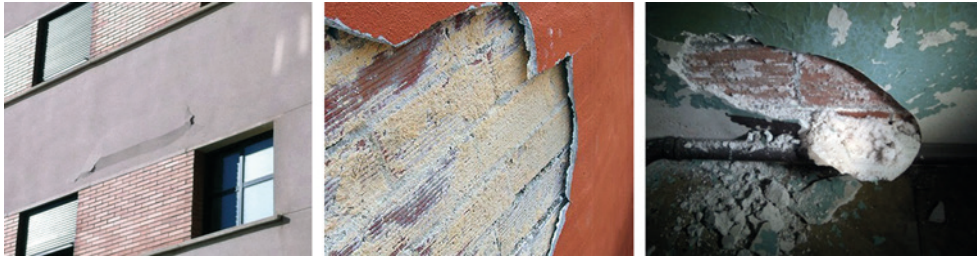
Fig. 37.2. Ejemplos de procesos de desadherencia que muestran, en la foto de la izquierda, la fase de abombamiento anterior a su desprendimiento zonal, en la foto central, los síntomas de desadherencia en el contorno del revoco ya desprendida, y en la foto de la derecha, la presencia de un depósito de sal detrás del revestimiento.

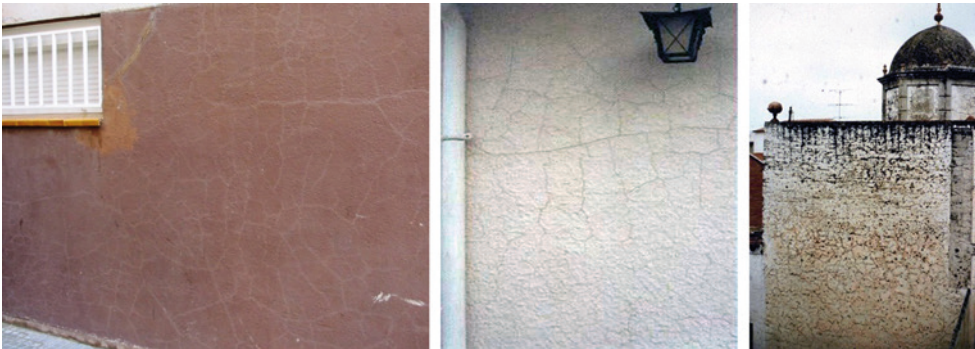
Las grietas denominadas genéricamente *de retracción*, ya tratadas en la [Anomalía 8](#) al hablar de su aparición en elementos de hormigón y hormigón armado, pueden también hacer su aparición sobre los revestimientos continuos de los muros de albañilería. Así, las grietas de afogado a las que se ha hecho ya referencia en la citada [Anomalía 8](#) pueden formarse en los revestimientos de mortero a base de cemento portland, sean o no monocapas, e incluso en revestimientos de morteros de cal, en tanto que todos ellos son materiales que contienen conglomerantes hidráulicos. El momento de su formación puede seguir las mismas pautas que en los elementos de hormigón al cabo de poco tiempo de su puesta en obra, aunque no es extraño que aparezcan mucho tiempo después, coincidiendo con unas condiciones de sequedad atmosféricas más extremas que las habituales o, en el caso de la cal, cuando su progresiva rigidización le rebaja su capacidad de resistir las tracciones sin fisurarse ([fig. 38-1](#)).

Fig. 38.1. En la foto de la izquierda y central, revestimiento monocapa de cemento portland afectado por afogado. En la foto de la derecha, revestimiento de cal con el mismo daño.

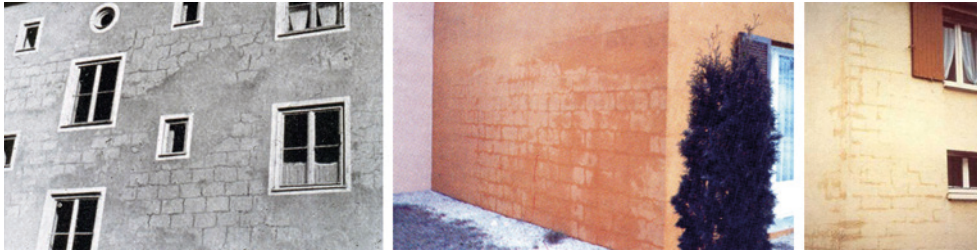
Por otra parte, los muros a base de bloques de hormigón revestidos con mortero de cemento portland pueden ser objeto de fisuras marcando las juntas de mortero ([fig. 38-2](#)), si los bloques no han experimentado todo su movimiento de retracción hidráulica antes de su puesta en obra o bien si el bloque absorbe excesiva agua del mortero en su fase de secado, provocando en éste una tracción excesiva cuando aún no ha adquirido suficiente resistencia. Una dosificación excesiva del cemento en el mortero puede también facilitar o provocar este esquema de fisuración al ser menor su plasticidad.

Fig. 38.2. Ejemplos de fisuración por retracción hidráulica en fachadas a base de bloques de hormigón revestida con mortero de cemento portland. En los tres casos, las fisuras se marcan en las juntas de las fábricas aún humedecidas después de la lluvia.

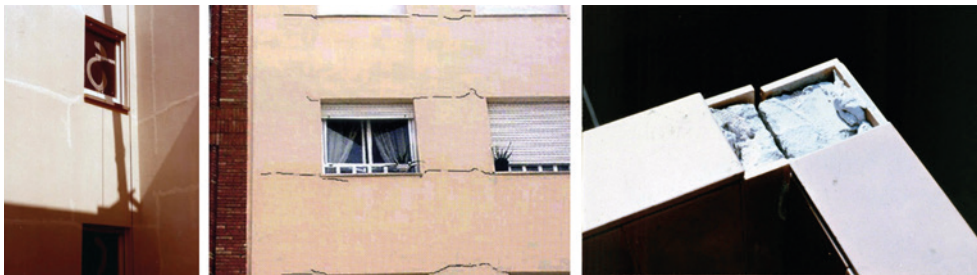
Otras formas de agrietamiento pueden también presentarse en los muros de albañilería a base de ladrillo o bloques de hormigón a causa de la retracción hidráulica del elemento al cabo de algunas horas o algunos días después de su puesta en obra, con el mortero de las juntas y del revestimiento ya endurecido, marcando los contactos con los elementos limítrofes laterales y superiores y las juntas frías de interrupción de la ejecución de la obra (fig. 38-3, fotos izquierda y central). Un plazo de tiempo demasiado corto entre la construcción del muro y la aplicación del revestimiento puede influir de forma determinante en su formación. Las barandillas de bloques de hormigón pueden sufrir también las consecuencias de estas fisuras, rompiéndose por sus extremos y generando situaciones de inseguridad (fig. 38-3, foto derecha).

Fig. 38.3. En las fotos de la izquierda y del centro, fisuración por retracción coincidiendo con juntas frías de la puesta en obra de los muros. En la foto de la derecha, situación inestable de una barandilla de hormigón ligero con grieta de retracción en uno de sus extremos.

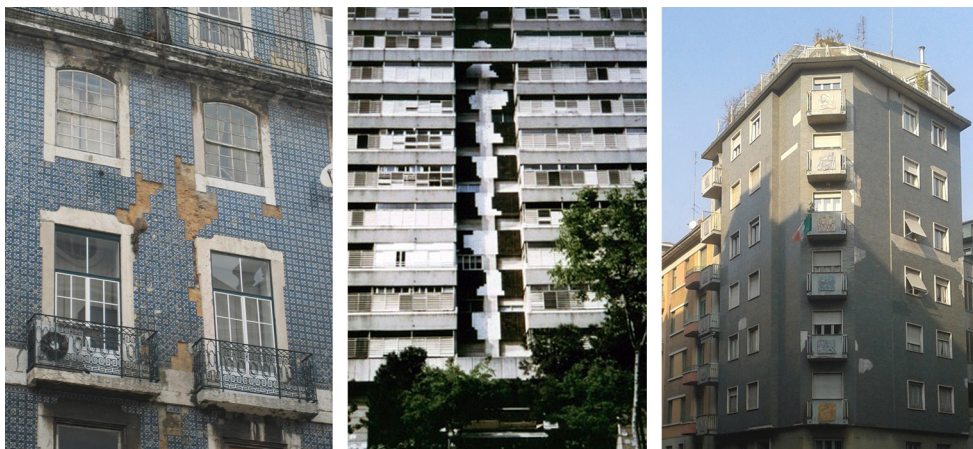
Fig. 39.1. En la foto izquierda, desprendimientos de losetas acaecidos a lo largo de los años sujetas con mortero de cal a un muro grueso. En la foto central, zonas con losetas desadheridas tomadas con mortero cola después de su revisión sistemática por golpeo superficial. En la foto derecha, plaquetas desadheridas con la misma problemática.

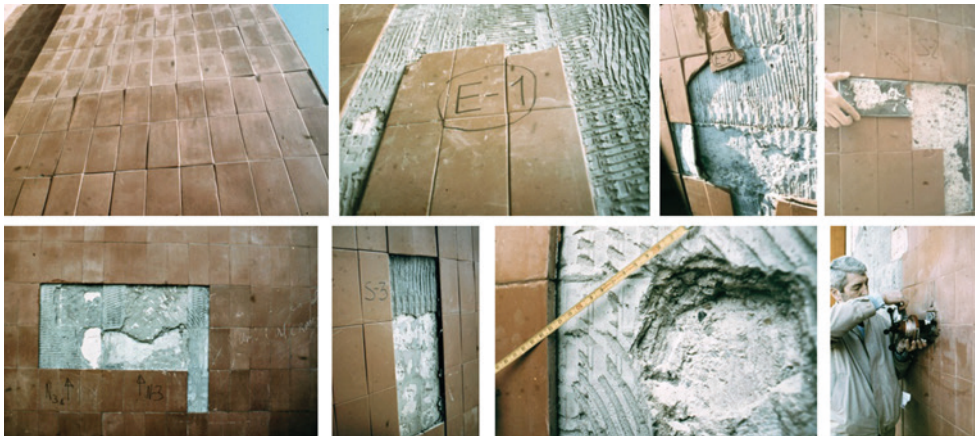
Para definir la intervención es recomendable disponer de información sobre el aspecto del intradós de las piezas desprendidas o de las arrancadas exprofeso a modo de muestra. Su finalidad es conocer la localización del plano de desadherencia o de fractura y con ello poder determinar o acotar la causa o las causas de los fallos observados (fig. 39-2). Las posibles variantes que se pueden presentar son:

Fig. 39.2. Anomalías típicas en revestimientos de losetas cerámicas. Fotos superiores, de izquierda a derecha: a) Losetas colocadas a tope, desadheridas del soporte, con alta probabilidad de desprendimiento en tiempo ventoso o de alta temperatura. b) La visión del estriado del mortero indica que la presión de la loseta sobre el soporte fue escasa. c) Tramo de revestimiento con desadherencias del mortero al soporte y de la loseta al mortero. d) Rotura parcialmente cohesiva por el hormigón ligero del soporte y por el mortero de agarre. Fotos inferiores, de izquierda a derecha: e) Carencia de planeidad entre el pilar y el cerramiento de hormigón ligero corregido irregularmente. f) Doble plano de desadherencia entre loseta, mortero y soporte. g) Grosor de mortero de agarre excesivo. h) Momento de la ejecución de un ensayo de extracción pull-off.

A partir de esta información puede deducirse que si el trasdós de la loseta muestra una fractura adhesiva entre dos de los materiales, la causa del fallo se hallará probablemente en las condiciones de colocación o en la elección del mortero de agarre. Si muestra roturas cohesivas no son de descartar causas que provengan directamente de la calidad de los materiales que conforman el soporte o el mortero de agarre; tampoco no se puede descartar una deficiente preparación de dicho mortero.
