Anomalías constructivas en la edificación residencial →

César Díaz, Còssima Cornadó
Jesús Arribas, Ramon Gumà,
Estefanía Martín, Pere Santamaria,
Marc Seguí, Sara Vima

Primera edición: octubre de 2021
Reedición: marzo de 2022

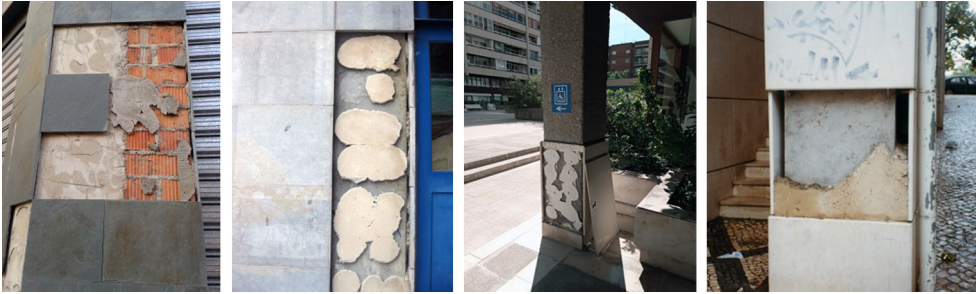
Fig. 40.2. Ejemplos de deficiente colocación del mortero de agarre. En las tres fotos de la izquierda, sin disposición de anclajes.

su incidencia sobre la posibilidad de experimentar alabeos y roturas por la mayor parte de las causas apuntadas. En general, se verifica que, para las piedras de las características y tamaños habituales, los grosores de 2 cm o menores son objeto de una abundante problemática (fig. 40-2, fig. 40-3, fig. 40-4, fig. 40-5).

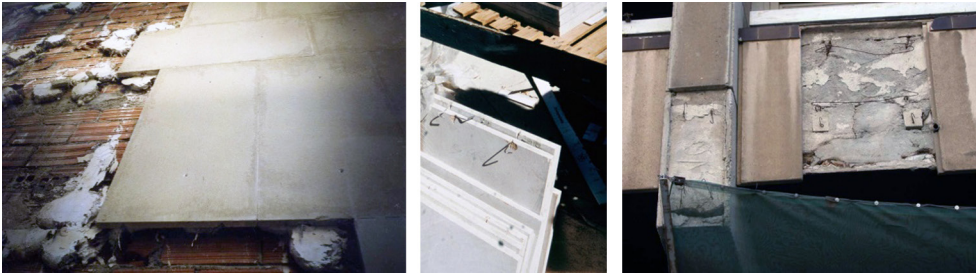
La colocación que fía solo a la adherencia es poco frecuente y, en todo caso, casi nunca se aplica por encima del nivel de la planta baja o las dos primeras plantas. Las causas que provocan su caída pueden asimilarse a la de los revestimientos de piezas cerámicas, menos pesados, que generalmente produce el fallo en la insuficiencia o reducción progresiva de la tensión de adherencia en algunas de las superficies de contacto del mortero de agarre. La acumulación de sales e impurezas en las interfases de los materiales, la insuficiente cobertura con mortero de la superficie de las piezas u otros defectos relacionados con la puesta en obra, son las situaciones que se presentan con más asiduidad (fig. 40-2). Anclajes metálicos inadecuados formados con alambre o simples ganchos, casi siempre con síntomas de corrosión, suelen ser la causa más habitual de las roturas y desprendimientos que se producen en plazos más o menos prolongados, que pueden tener su inicio a los pocos años de su puesta en obra (fig. 40-3).

Fig. 40.3. Ejemplos de anclajes metálicos a base de alambre o ganchos metálicos de escasa rigidez.

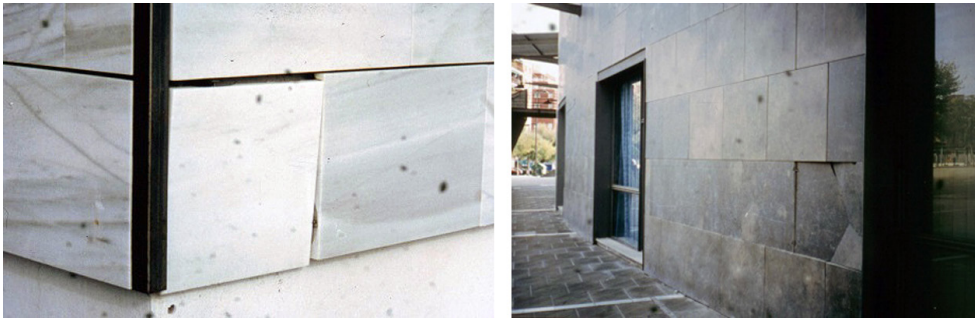
La insuficiencia de puntos de fijación puede ser también causa de desarreglos en forma de movimientos anómalos o desprendimientos, especialmente constatables en las zonas accesibles del recubrimiento, en donde los peatones acrecientan la manifestación de estas carencias junto con otras tales como la fractura de piezas excesivamente delgadas (fig. 40-5).

Fig. 40.5. Movimiento de una pieza con insuficiencia de anclajes y rotura por impacto de una pieza de escaso grosor.

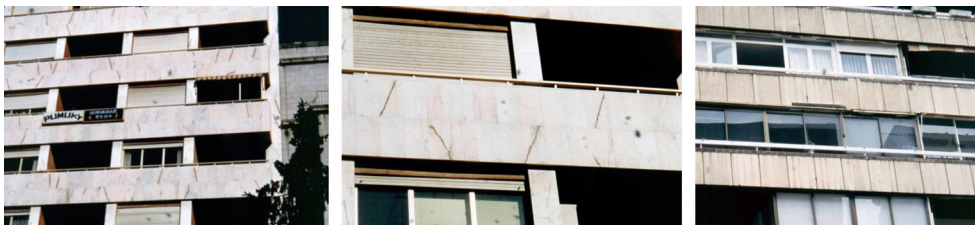
La presencia en el material de vetas ferruginosas que atraviesan las piezas de piedra natural, u otro tipo de alteraciones que produzcan descamaciones, disgregaciones, etc., son posibles situaciones que, en plazos de tiempo de difícil predicción, obligan a emprender acciones más o menos generalizadas de sustitución (fig. 40-6).

Fig. 40.6. En las fotos izquierda y central, fachada recubierta con piezas de piedra con presencia de vetas ferruginosas. En la foto de la derecha, afectación de la parte inferior de las piezas de un recubrimiento de piedra artificial debido a la retención del agua de lluvia infiltrada en esta parte.

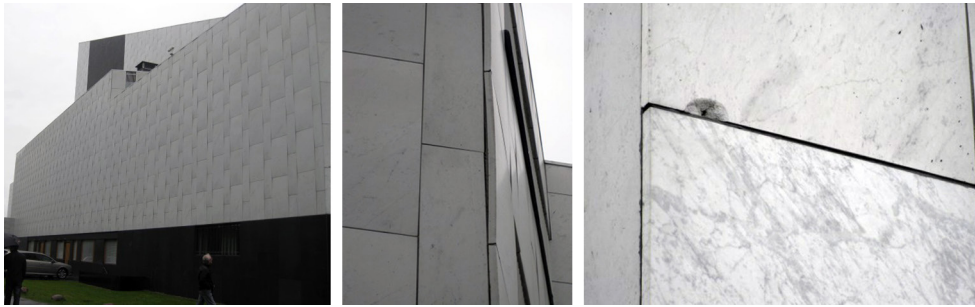
Por último, una problemática singular de algunos recubrimientos de piezas de mármol se ha presentado en ciertos edificios, entre los que se hallan los conocidos Finlandia Hall en Helsinki (fig. 40-7) y el rascacielos Amoco Building de Chicago. Consiste en el alabeo generalizado de las piezas debido a su comportamiento anisótropo frente a los cambios climáticos, problemática que indujo a su sustitución total, ya realizada o anunciada.

Fig. 40.7. Edificio Finlandia Hall en Helsinki, de Alvar Aalto. Estado del recubrimiento con piezas de mármol de Carrara. Son visibles el alabeo generalizado de las piezas y alguno de sus efectos derivados (2019).

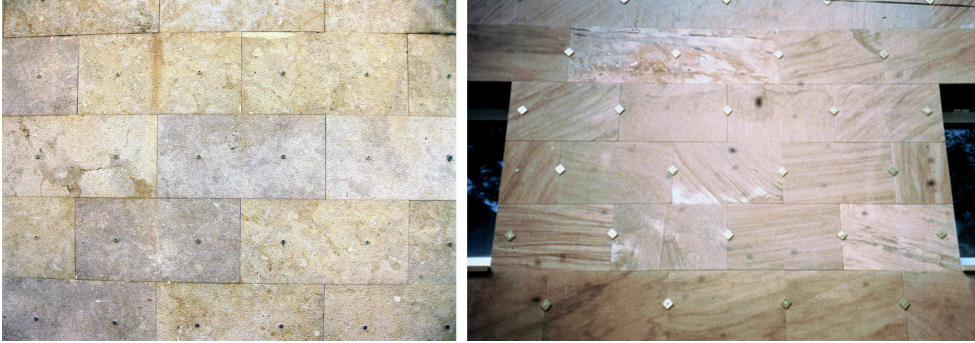
Cuando la sustitución total del recubrimiento no se cree imprescindible pero se descubre la presencia de piezas o zonas en situación de riesgo de desprendimiento, con indicios de progresión y aumento del número de piezas susceptibles de caída, suele adoptarse como solución la refijación sistemática de todas ellas con clavos o tacos que las perforan o atraviesan, y las fijan al soporte. Las formas concretas de realizar esta operación pueden ser muy diversas, de forma más o menos visible (fig. 40-7, fig. 40-8). Resulta importante en estas intervenciones prever holguras entre el diámetro de la perforación y el elemento de fijación, y controlar el grado de apriete de las fijaciones al soporte, todo ello con el fin de no impedir, en lo posible, el movimiento de cada una de las piezas frente a las solicitaciones térmicas. En la fig. 40-8 y en la fig. 40-9 se muestran diversas formas de disposición de los elementos de refijación.

Fig. 40.8. Dos ejemplos de refijaciones visibles.

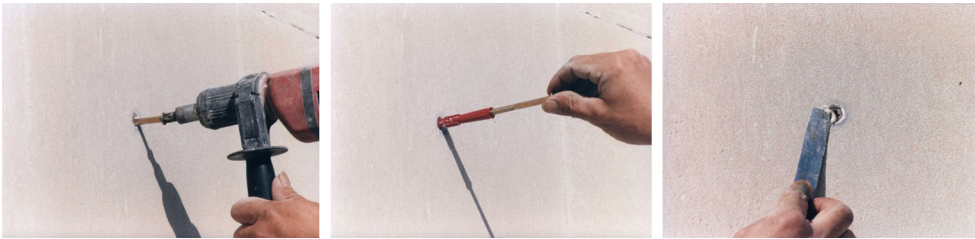
Fig. 40.9. Forma de fijación a un soporte de ladrillo hueco con taco plástico y tornillo con cabeza ubicada en el avellanado de la perforación, con el fin de que la cabeza del tornillo quede oculta con mortero de la misma tonalidad que la piedra.

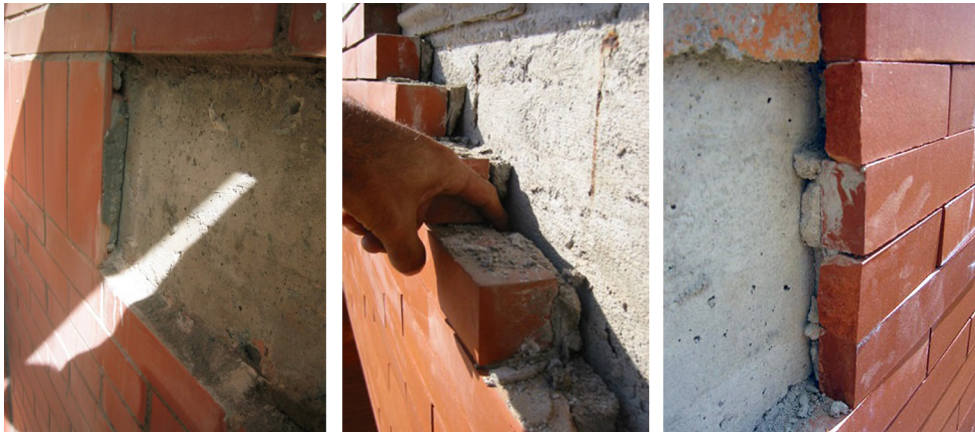
Aunque esta anomalía podría considerarse que forma parte de las referentes a los revestimientos continuos o a los recubrimientos discontinuos de cerámica o piedra (ver [Anomalía 39](#) y [Anomalía 40](#)), en muchas fachadas tiene aspectos singulares que conviene tener presentes. El primero de ellos es que si el canto del forjado que sirve de soporte al recubrimiento es de hormigón, su adherencia es generalmente menor que la que le confiere el material cerámico, puesto que la porosidad del hormigón es más baja ([fig. 41-1](#)). Esta es una situación que se presenta sea cual sea el recubrimiento, dado que el material que le proporciona adherencia es un mortero, el cual fía en mayor o menor proporción esta cualidad al efecto de anclaje mecánico que le proporciona su penetración en la porosidad del soporte.

Fig. 41.1. Separación entre el mortero de agarre y el canto del forjado. Las losetas cerámicas o los ladrillos recortados se soportan exclusivamente por el pinzamiento que les confieren los ladrillos superiores e inferiores del muro.

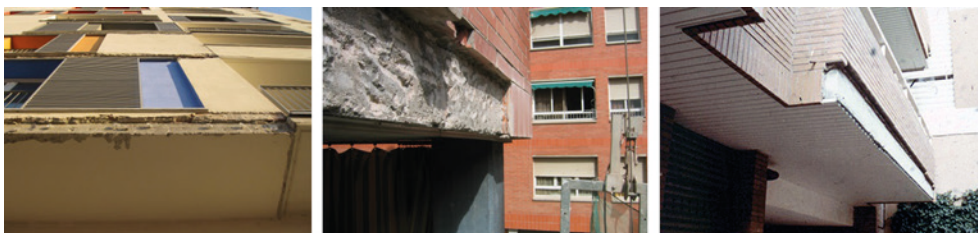
especial en los tramos de forjados de los elementos descolantes (terrazas, galerías o balcones) en que la arista inferior de las piezas de recubrimiento no dispone de apoyo. Además, son precisamente en estas posiciones donde las piezas disponen de menores recursos para la redistribución de las tensiones generadas por la flexión de los forjados y los saltos de temperatura, las cuales se suman a las anteriores. Es por todo ello que son más propicias al desprendimiento las piezas ubicadas en estas posiciones que en el plano general de las fachadas. Por otra parte, son también en estas posiciones donde los efectos del agua sobre las interfaces de contacto entre los materiales suelen manifestarse con mayor frecuencia (fig. 41-2).

Fig. 41.2. Ejemplos de grosores excesivos por delante del canto del forjado. La foto de la derecha muestra la corrección con el ladrillo del error de replanteo del canto del forjado en dirección horizontal.

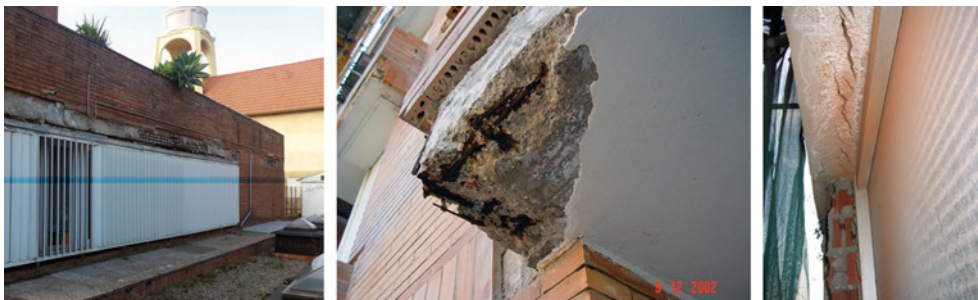
Fig. 41.3. Efectos de la corrosión de las armaduras del hormigón del forjado sobre los recubrimientos. En la foto de la derecha, las fisuras en el mortero de agarre de un tramo de recubrimiento cerámico muestran los efectos de la dilatación térmica que ha experimentado.

A toda esta problemática, hay que añadir la que proviene de la corrosión de las armaduras de los forjados a base de hormigón armado, como consecuencia del efecto de cuña que ejerce el aumento de volumen del acero corroído sobre el hormigón que le rodea. Esta es la causa que se halla en el origen de algunos de los desprendimientos mostrados anteriormente (fig. 41-3).

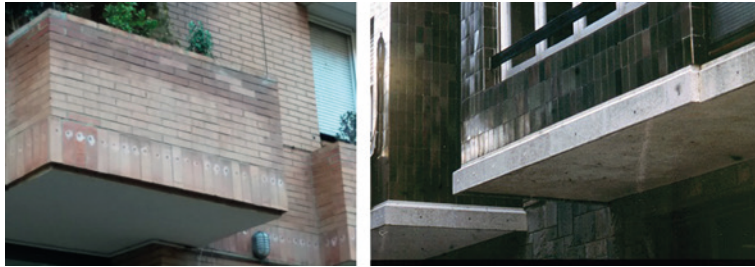
Fig. 41.4. Ejemplos de refijación de las piezas cerámicas o de piedra natural mediante clavado directo al canto del forjado, sin extracción previa.

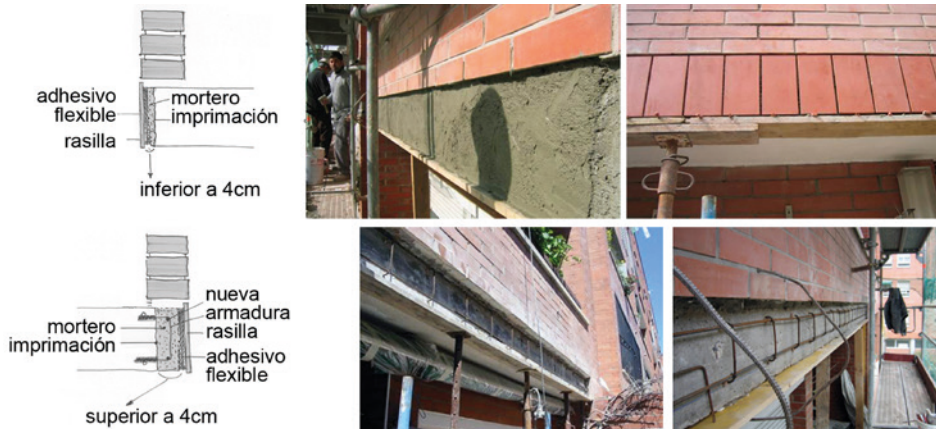
Fig. 41.5. En los tres gráficos superiores, las losetas se recolocan una vez reparadas las armaduras oxidadas del forjado y restituido el hormigón de recubrimiento. En los tres gráficos inferiores, las losetas se recolocan igualmente con el mortero adecuado, con la rectificación previa de la alineación del canto del forjado con hormigón y la colocación de armado suplementario.

b) *Sustitución de las piezas y reparación previa del canto del forjado afectado por la corrosión de las armaduras metálicas y/o por la alineación de los cantos*. Es el modo de reparación más frecuente. La reparación admite variables en función del grosor requerido para alinear los cantos, lo cual se ha de hacer acorde con las propiedades del material de aportación y de la necesidad de colocación de armadura adicional (fig. 41-5).

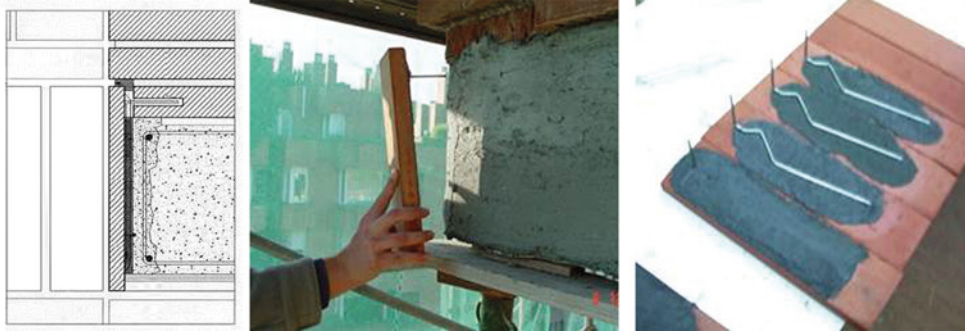
Fig. 41.6. Ejemplo de refijación de piezas cerámicas mediante clavado de varillas de acero inoxidable a la primera hilada de ladrillo por encima del forjado.

c) *Sustitución de las piezas e incorporación de gancho de fijación mecánica al canto del forjado*. Esta solución resulta especialmente recomendable aplicarla en los tramos coincidentes en vertical con lugares de tránsito de personas para conseguir una mayor seguridad frente a los desprendimientos. El gancho se dispone en el trasdós de las piezas envuelto en mortero de alta adherencia y se posiciona y presiona sobre el canto, con las perforaciones ya realizadas previamente y las losetas con el mortero cola ya colocado en su intradós (fig. 41-6).

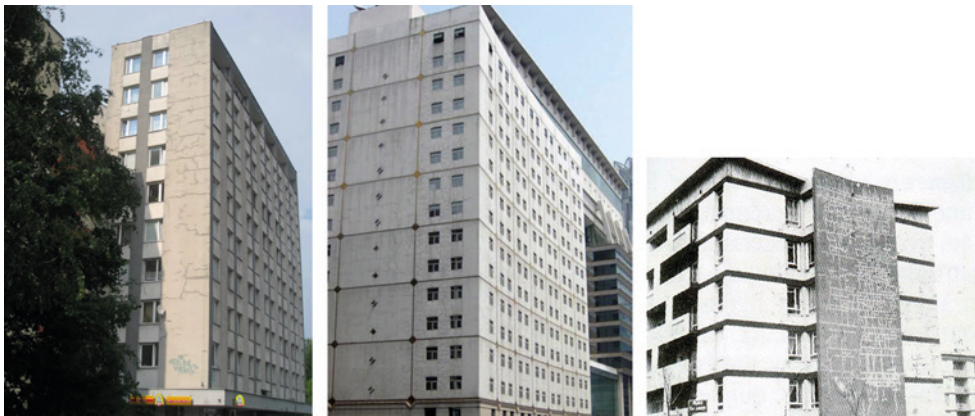
Fig. 42.1. Ejemplos de fachadas afectadas por el efecto del choque térmico.

Los cuadros fisurativos pueden aparecer en su totalidad de forma instantánea durante el proceso de secado del recubrimiento, al cabo de pocas horas del acontecimiento de la lluvia marcando dibujos azarosos, muchas veces con varias direcciones dominantes (fig. 42-1). Es frecuente la coincidencia entre la fachada o fachadas afectadas con la dirección del viento en el periodo de lluvia o con la dirección de la radiación solar más intensa.

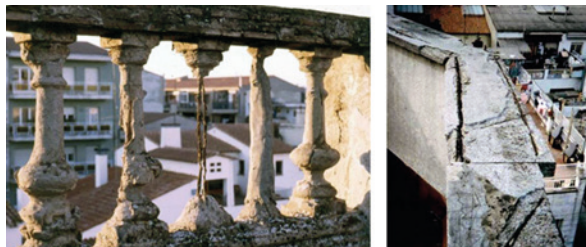
Fig. 43.1. Ejemplos de alteración y desprendimiento de piedra artificial afectada por la corrosión de la armadura metálica.

Entre los materiales más proclives a sufrir esta problemática hallamos la piedra artificial con la que se forman muchos de los balaustres o remates superiores de las barandillas y que, a menudo, presentan corrosión en las armaduras interiores debido a la alta porosidad del material que las envuelve (fig. 43-1). La problemática de corrosión afecta también a algunas barandillas de hormigón armado visto, de difícil acceso para su mantenimiento (fig. 43-2), situaciones que se suman a las ya tratadas anteriormente al referirnos a las alteraciones de la piedra en las losas de los balcones (Anomalía 27), a las del hormigón armado en los cantos de los forjados (Anomalía 41) o a la de los elementos estructurales de dicho material al exterior (Anomalía 9).

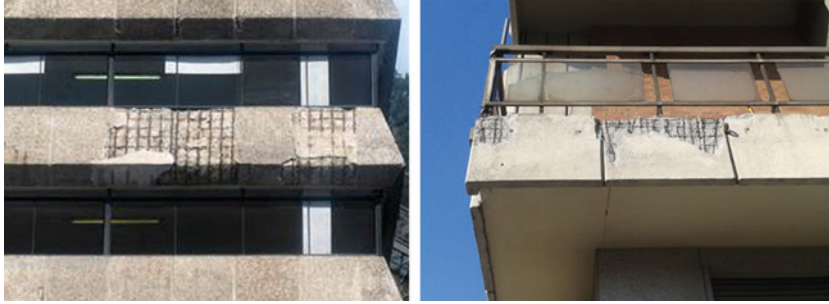
Fig. 43.2. Ejemplos de corrosión de las armaduras en barandillas formadas con paneles de hormigón armado.

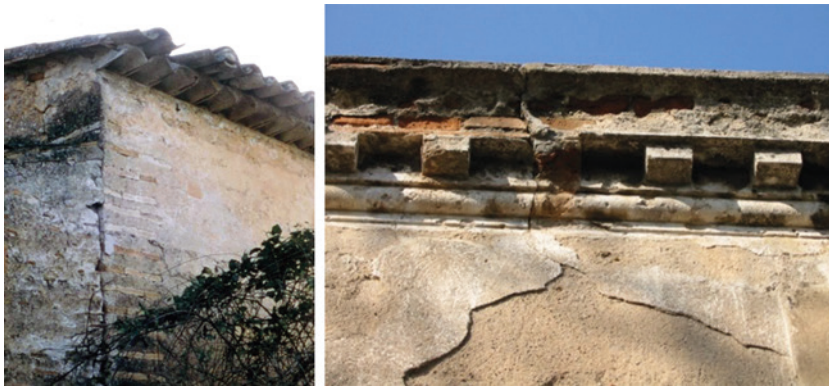
Fig. 43.3. Ejemplos de desprendimiento de materiales de los aleros en edificios de construcción tradicional.

Los aleros de los edificios de construcción tradicional, conformados muchos de ellos con piezas cerámicas que sobresalen parcialmente en voladizo del plano de la fachada, son igualmente elementos en una situación especialmente expuesta a la alteración de los morteros que contienen y a los embates del viento, manifestándose como uno de los puntos débiles más comunes de las formas de construir las fachadas tradicionales (fig. 43-3).

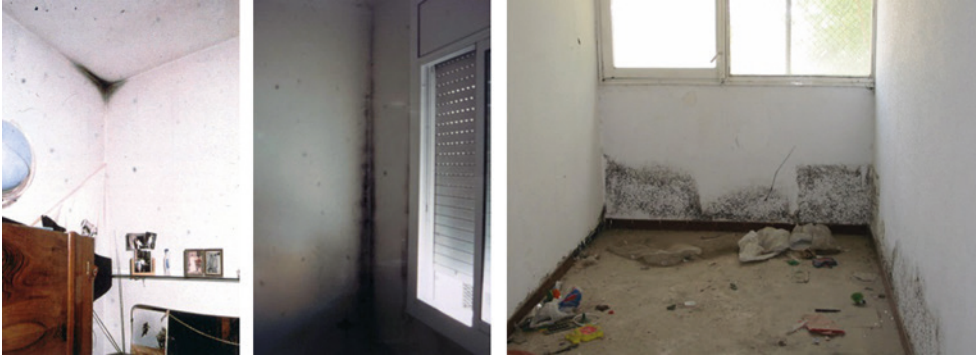
Fig. 44.1. Ejemplos de formación de moho en localizaciones con escasa ventilación, en rincones de los paramentos y detrás de los muebles adosados.

- a) Alta ocupación de habitantes en recintos pequeños.
- b) Uso de sistemas de calefacción de alta producción de vapor de agua en su combustión.
- c) Escasa ventilación de las dependencias; presencia de ciertas zonas de difícil renovación de aire (detrás de los muebles o cortinas, rincones, etc.) (fig. 44-1).
- d) Presencia de cerramientos exteriores, muros o cubiertas, con aislamiento térmico insuficiente (fig. 44-2).

La distinción visual del daño se presenta en forma de manchas oscuras negruzcas, verdosas o marronosas, cuya localización atiende a las situaciones anteriormente relacionadas y que se corresponden con la presencia de moho (fig. 44-1, fig. 44-2).

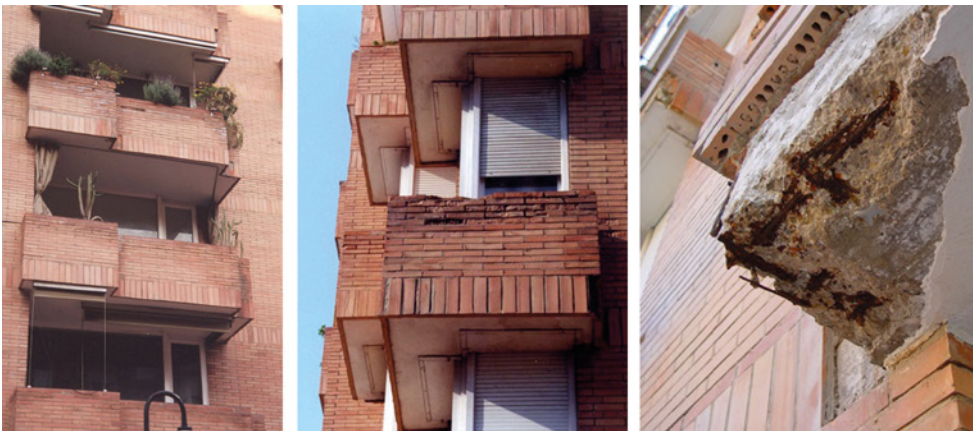
Fig. 45.1. Ejemplos de daños originados por las filtraciones de agua del riego de las jardineras: manchas y pérdidas de material en los muretes cerámicos de media asta que conforman los vasos. En la foto de la derecha, oxidación de la armadura del forjado que soporta la jardinera.

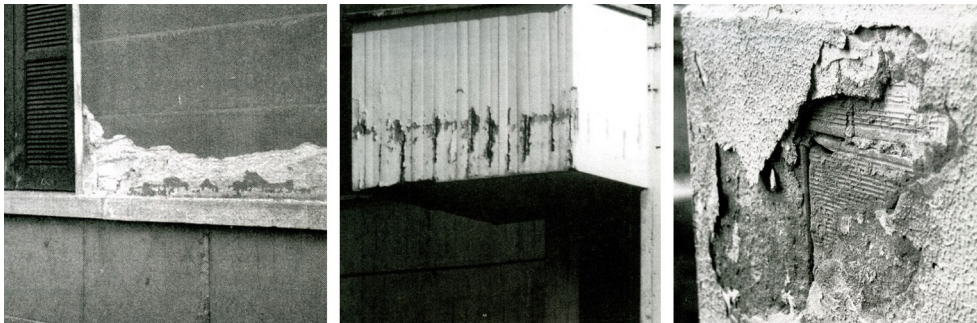
Fig. 48.1. En la foto de la izquierda, la acumulación de agua sobre la moldura de piedra origina la humectación del revoco de la fachada. En la foto central, filtración a través de la barandilla en su contacto con la losa del balcón. En el gráfico de la derecha, el desconchado del revoco se forma justo encima de la junta entre un pilar y la cerámica del cerramiento de obra.

En los cerramientos exteriores de los edificios, los lugares más habituales de penetración de agua de lluvia son, sin lugar a duda, las juntas y encuentros que se asocian a cambios de materiales o cambios de plano. Entre ellos se encuentran las juntas con los elementos salientes de fachada, tales como cornisas y aleros, los encuentros entre las losas de los balcones y sus barandillas, y los de los elementos estructurales con el material del cerramiento de la fachada (fig. 48-1).

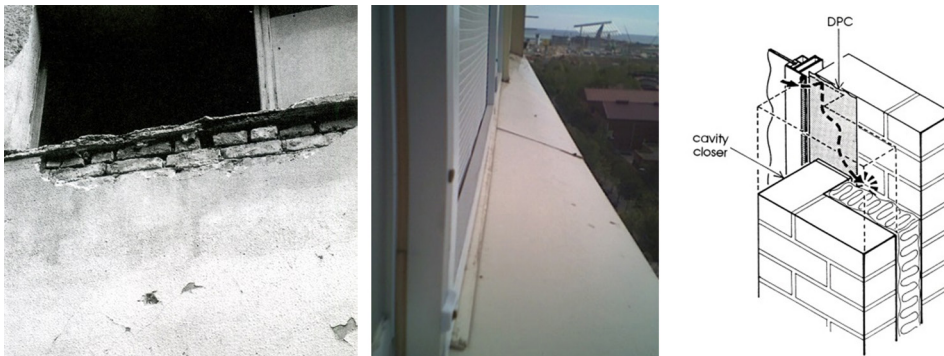
Fig. 48.3. En la foto de la izquierda, daños en el revoco propiciados por el estado del vierteaguas. En la foto central, vierteaguas de chapa con junta intermedia, lugar frecuente de las infiltraciones de agua de lluvia. En el gráfico de la derecha, recorrido del agua infiltrada por la junta entre carpintería metálica y obra de ladrillo.

A menudo, las filtraciones son consecuencia de la carencia de una lámina o protección estanca por la parte inferior de la ventana. Esta debe hallarse colocada correctamente levantada por los extremos y siguiendo la pendiente hacia el exterior, en previsión de las infiltraciones por las juntas horizontales, más expuestas que las verticales. Piedras demasiado porosas, especialmente las artificiales, permiten con más facilidad la penetración del agua de lluvia. Las carencias de goterones apropiados pueden ser la causa de daños en la zona por debajo del hueco (fig. 48-3, foto izquierda).

En las jambas de puertas y ventanas se fía generalmente la estanqueidad del encuentro con la obra a la junta elástica que se dispone en su contacto con la carpintería y, en algunos casos, a los galces de la propia carpintería o a la geometría que forma el pre-marco. Cuando la solución original es por sellado elástico, su progresiva pérdida de calidad estanca es causa frecuente de filtraciones (fig. 48-3, foto derecha).

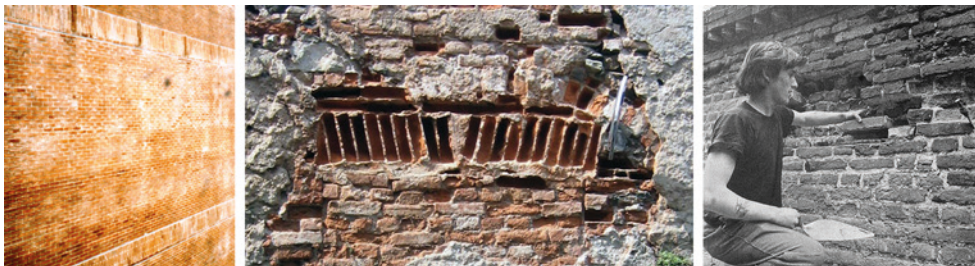
Fig. 49.1. En la foto de la izquierda, muro de ladrillo con eflorescencias salinas. En la foto del centro, un ejemplo de fuerte afectación por la formación de criptoflorescencias en el material cerámico. En la foto de la derecha, un momento de la sustitución de piezas de ladrillo, solo en el grosor de la parte alterada.

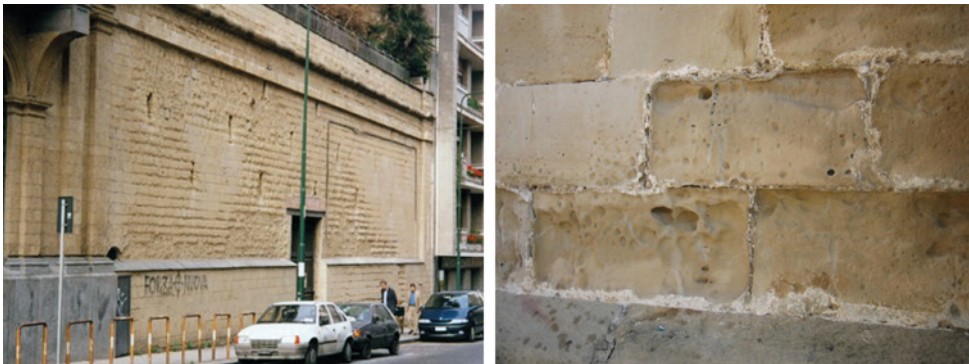
Fig. 50.1. En la foto de la izquierda, erosión de un muro de piedra eruptiva (tufo) afectada por el agua de lluvia. En la foto de la derecha, muro con erosión en su base, más avanzada en los mampuestos que en las juntas de mortero, las cuales muestran eflorescencias.

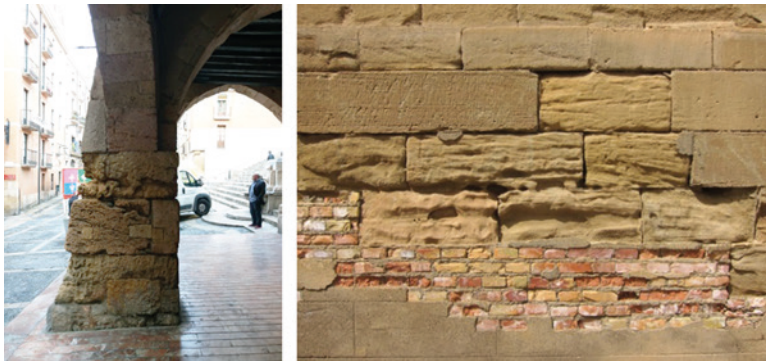
Fig. 50.2. En la foto de la izquierda, erosión de un pilar de piedra con incrustaciones puntuales de refuerzo. En la foto de la derecha, muro con erosión avanzada en algunos mampuestos junto a tramos de muro ya reconstruidos con ladrillo.

En casos extremos, poco habituales, en que se presenten situaciones muy avanzadas de deterioro que requieran restituir las características resistentes del muro, se procederá a la sustitución de los mampuestos afectados con piedras sanas o con otro material capaz de restituir su capacidad resistente y, si procede, la cualidad arquitectónica del elemento dañado (fig. 50-2).

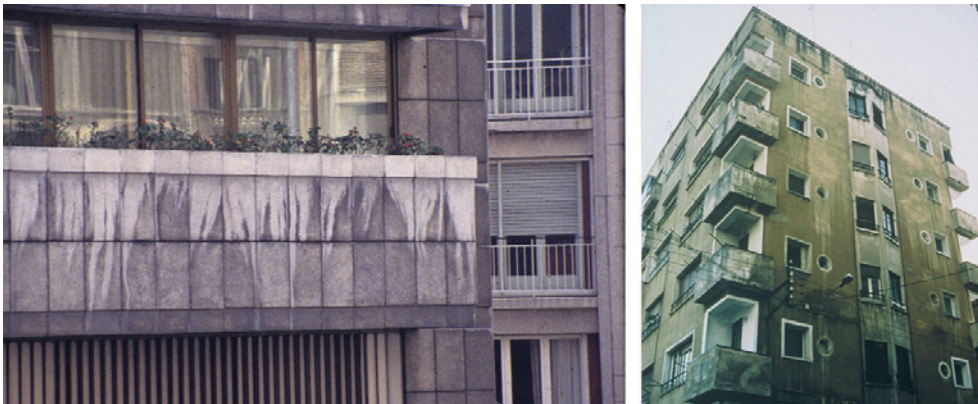
Fig. 51.1. Manchas de suciedad por la adherencia de partículas sólidas en suspensión, mayormente producto de la combustión de hidrocarburos.

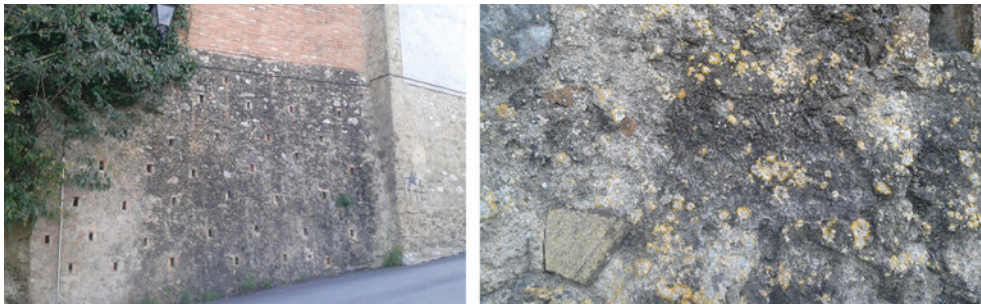
Fig. 51.2. En la foto de la izquierda, crecimiento de líquenes, hongos y musgo sobre una pared de mampostería. En la foto de la derecha, crecimientos de líquenes (manchas ocre) y hongos (manchas oscuras).

Entre los depósitos biológicos podemos distinguir los microorganismos y las plantas propiamente dichas, siendo los más frecuentes las algas, los líquenes, el musgo y los hongos (fig. 51-2, fig.51-3). Los microorganismos están formados por bacteri-

Fig. 51-2 (a)(b) Fotos R. Gumà

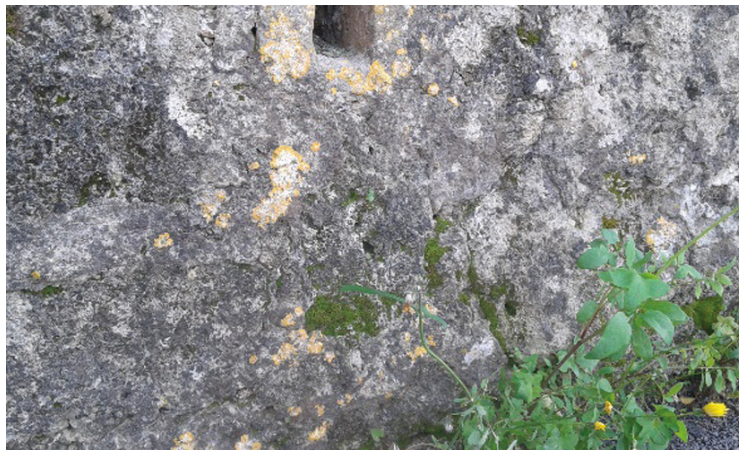
Fig. 51.3. Crecimiento de musgo (de color verde) junto con algunas plantas.

Fig. 51-3 (a) Foto R. Gumà

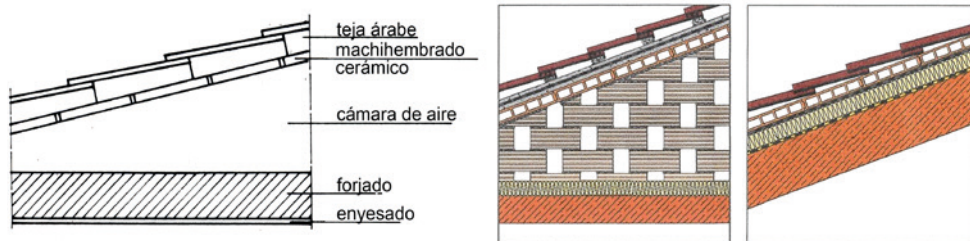
Fig. 53.1. A la izquierda, sección de cubierta de teja tradicional con solera de rasilla soportada por viguetas. En el centro y la izquierda, modelos recientes de cubiertas de teja con cámara y sin cámara de aire, dotadas de material de aislamiento térmico y lámina de estanqueidad adicional.

De forma similar a lo que sucede con las cubiertas planas, también son muchos los tipos de cubiertas inclinadas que reciben esta denominación. Este nombre se extiende a todas las cubiertas en las que las piezas de cobertura se disponen por encima de la solera o tablero, ya sea a base de rasilla cerámica o ladrillo hueco, o directamente apoyadas en rastreles fijados a las viguetas en pendiente. De todas formas, independientemente de su soporte, su problemática se puede sintetizar en unas cuantas situaciones comunes a todas ellas, mucho más frecuentes y acentuadas en las cubiertas inclinadas de teja de edificios antiguos o de una cierta antigüedad que en las más modernas y evolucionadas, que disponen de lámina de estanqueidad y aislamiento térmico incorporados de inicio (fig. 53-1).

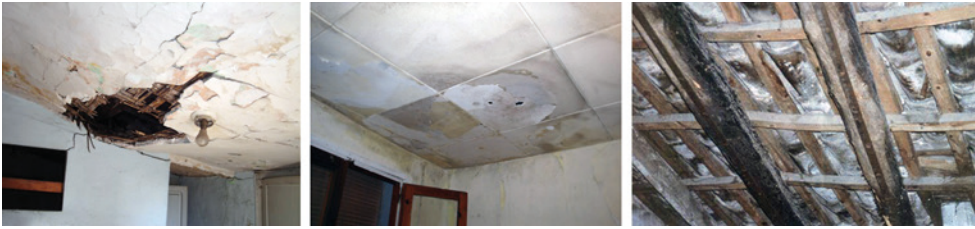
Fig. 53.2. En las fotos de la izquierda y el centro, daños en los falsos techos afectados por filtraciones a través de la cubierta de tejas. En la foto de la derecha, tejas con signos de humedad en su intradós.

Los síntomas de los defectos de estanqueidad son visibles casi siempre por el interior de la última planta del edificio. Si las tejas se hallan sobre forjado, ya sea plano o inclinado, la forma de las humedades no se diferencia de las perceptibles en una cubierta plana o terraza. Si no disponen de forjado y existe cielo raso, a la presencia de humedades se suma el daño que puede percibirse en dicho elemento, con riesgo de desprendimientos del material que lo forma (cañizo, placas de yeso, etc.). Por otra parte, la propia permeabilidad de la cerámica de las tejas puede ser la causa directa de las filtraciones (fig. 53-2).

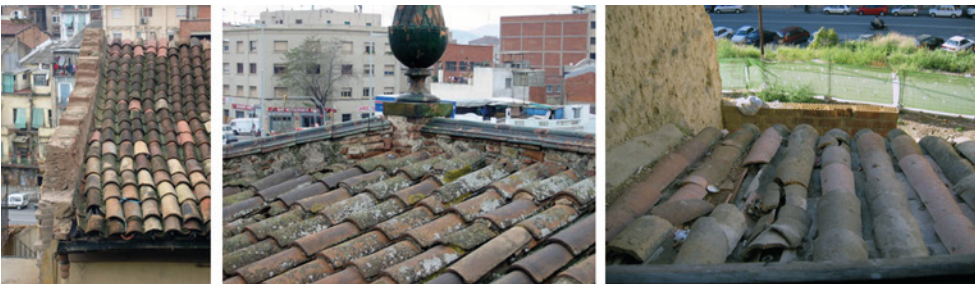
Fig. 53.3. Resolución incorrecta de los encuentros perimetrales de las tejas y presencia de tejas rotas.

En el origen de la mayor parte de problemas se evidencia la carencia de un adecuado mantenimiento o la ejecución descontrolada o excesivamente parcial de las intervenciones de reparación a lo largo del tiempo (fig. 53-3, fig. 53-4).

Fig. 53-3 (a)(c) [DTA-UPC] c. de les Escodines, Manresa / (b) Fotos M. Urbiola, Masia de Can Serra, Sant Adrià de Besòs

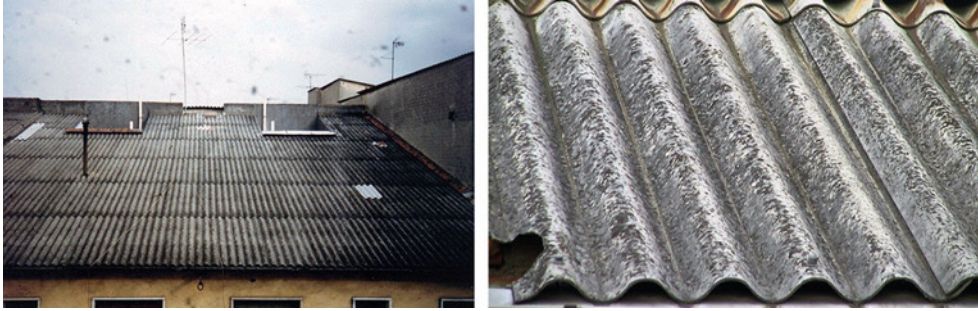
Fig. 54.1. Aspecto de placas de fibrocemento con amianto envejecidas, con posible superación del nivel de friabilidad permitido al amianto.

Si bien la apreciación visual no es estrictamente suficiente para detectar si la friabilidad del material hace necesaria su sustitución, la presencia de escamas en su superficie con las diferencias de tonalidad y las manchas negruzcas o marronosas pueden inducir a la conveniencia de la obtención de una información analítica más concisa o a su directa renovación, si la antigüedad del material supera las tres o cuatro décadas (fig. 54-1).

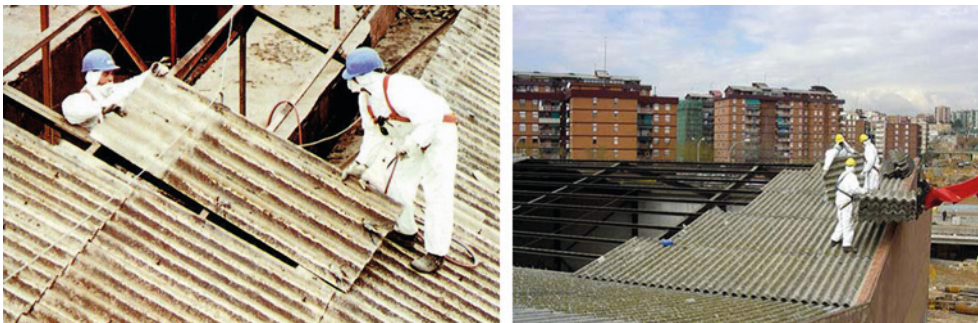
Fig. 54.2. Ejemplos del proceso de sustitución de las placas de fibrocemento con amianto existentes.

En las cubiertas, hasta los primeros años del presente siglo eran relativamente frecuentes las soluciones de confinamiento de las placas con material friable por medio de la superposición de otras placas sin amianto, que evitaban la dispersión al aire de las fibras, o mediante soluciones específicas donde el amianto original quedaba encapsulado. Pero con el tiempo se ha tendido a soluciones más radicales de supresión de todos los elementos con contenido de amianto existentes, ya sean bajantes, depósitos, placas de cubierta o cualquier otro, siendo actualmente la forma de actuación prácticamente única, dadas las prevenciones obligatoriamente establecidas para su manipulación en obra (fig. 54-2). Por otra parte, dados los años transcurridos desde su colocación, son muchos los edificios en que ante la necesidad de cualquier modificación que implique perforar o modificar la forma de dichos elementos, se opta por su renovación total sin requerir un mayor conocimiento del nivel de riesgo que comporta su conservación.

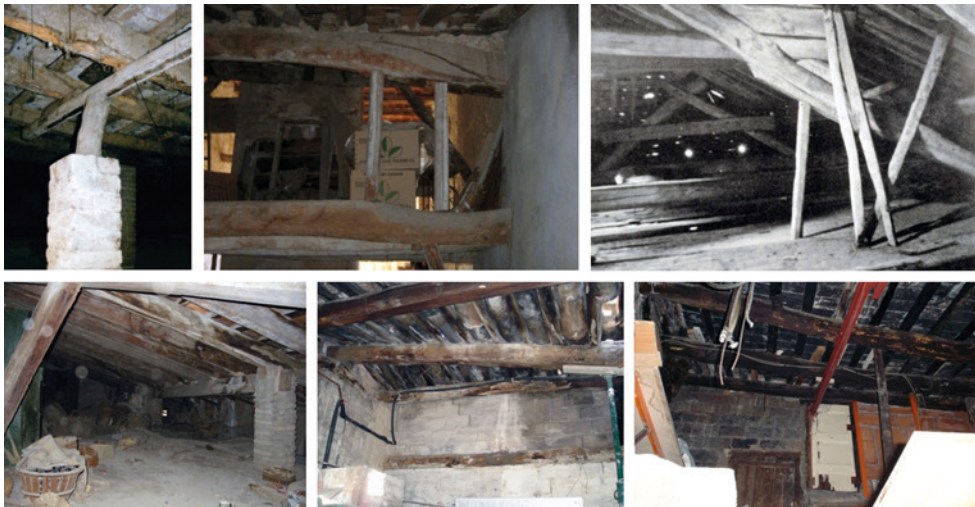
Fig. 55.1. Ejemplos de desvanes con actuaciones improcedentes o en estado avanzado de deterioro de los elementos estructurales de soporte de la cubierta.

Es frecuente el estado de deterioro general en que se hallan un gran número de desvanes de edificios antiguos. Estos encierran los cuchillos, vigas y viguetas de madera que sirven de soporte a las cubiertas inclinadas, muchas de ellas de teja árabe apoyada simplemente en rastreles también de madera. Se constata la carencia de unas condiciones de inspección técnica y mantenimiento mínimas, cuya ausencia da pie a actuaciones irracionales o insuficientes para solucionar los problemas de envejecimiento progresivo e inseguridad de los elementos resistentes (fig. 55-1). La acumulación de sobrecargas excesivas, de apoyos indebidos de puntales o la existencia de elementos estructurales en mal estado afectados por las humedades, son algunas de las situaciones habituales en esta ubicación que pueden llevar al límite la seguridad de la propia cubierta y del forjado o falso techo de los alojamientos de la última planta del edificio.

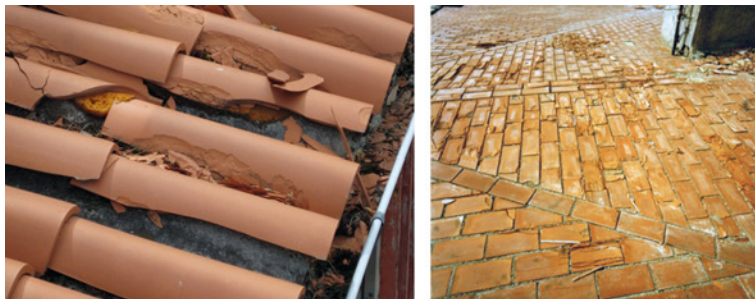
Fig. 56.2. Cubierta de teja árabe y pavimento cerámico de cubierta afectados por el efecto del hielo.

En los materiales cerámicos, los pavimentos exteriores suelen ser los elementos más frecuentemente afectados, si bien los ladrillos y las tejas de las cubiertas inclinadas pueden también resultar dañados (fig. 56-2). El grado de heladicidad depende fundamentalmente de las condiciones de porosidad y absorción del material, requiriendo pruebas específicas, tanto las tejas como las baldosas, para asegurar su resistencia a los ciclos hielo-deshielo. Las normas actuales consideran que, entre otras características, para evitar esta problemática la absorción de agua del material debe ser inferior al 3 % de su peso.

Fig. 56-2 (a) Foto de "peritararquitectura.blogspot". / (b) [DTA-UPC]

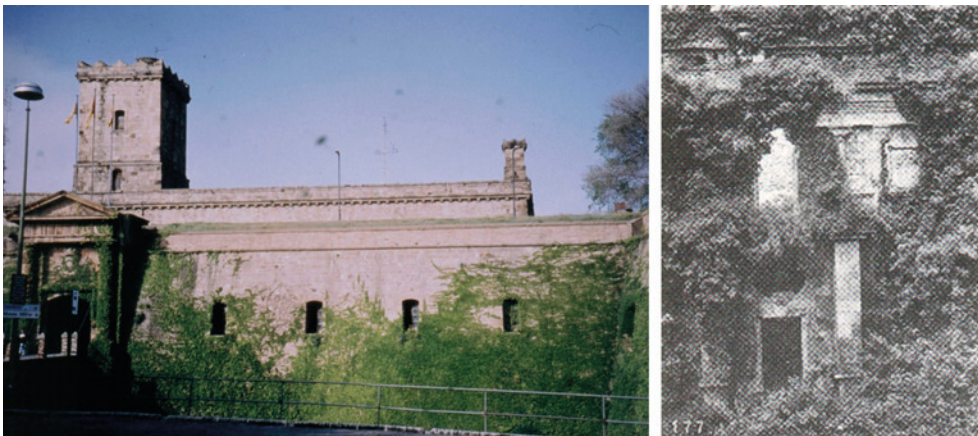
Fig. 57.1. Dos ejemplos de muros con presencia de plantas trepadoras con factible efecto sobre las juntas mortero o de las piedras de la mampostería.

Las raíces de los árboles y de las plantas pueden ejercer efectos nocivos sobre algunos materiales y elementos de los edificios. Son bien conocidos los efectos de algunas especies de plantas trepadoras cuyas raíces penetran en los poros húmedos de los materiales que conforman los muros de mampostería de piedra o ladrillo. Al crecer y aumentar de volumen, ejercen en ellos un efecto de acuñamiento que provoca la progresiva descomposición de los materiales (fig. 57-1). Por otra parte, las raíces de los árboles pueden tener un efecto desecante en los terrenos situados dentro de los denominados bulbos de presiones de las cimentaciones superficiales de los edificios y elementos construidos próximos, que provocan variaciones en su contenido de humedad y, con ello, contracciones de su volumen, que dan lugar a desperfectos muy diversos, que pueden ser desde asentamientos diferenciales en los edificios a la rotura de conductos enterrados de las instalaciones urbanas, pavimentos exteriores, muros exentos de cierre, etc. (fig. 57-2, 57-3). La vegetación alimentada por el betún presente en algunas láminas de estanqueidad o, sencillamente por la humedad retenida en las juntas del pavimento o del mortero de agarre de las tejas, puede también afectar al comportamiento estanco de las cubiertas (Anomalía 52).

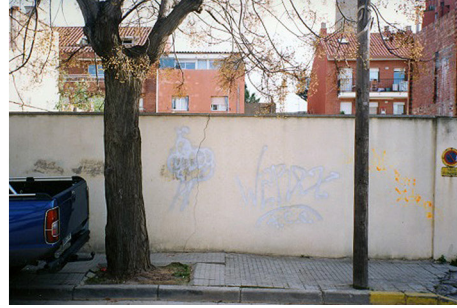
Fig. 57.2. A la izquierda, esquema de los posibles efectos de las raíces del arbolado sobre los edificios y los elementos de las instalaciones urbanas. A la derecha, ejemplo del efecto de las raíces sobre la pavimentación y la tapia próximas.

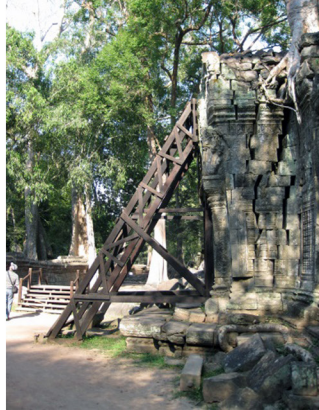
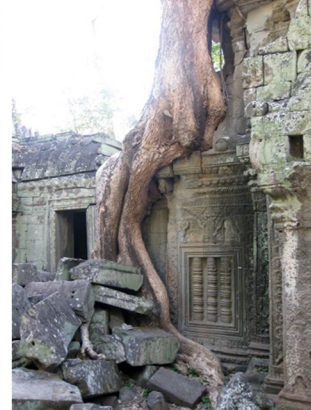
Fig. 57.3. Efectos diversos de las raíces de los árboles originados por la desecación del terreno o la fuerza expansiva y descontrolada en algunos templos asiáticos (Angkor, Siem Riap, Camboya).

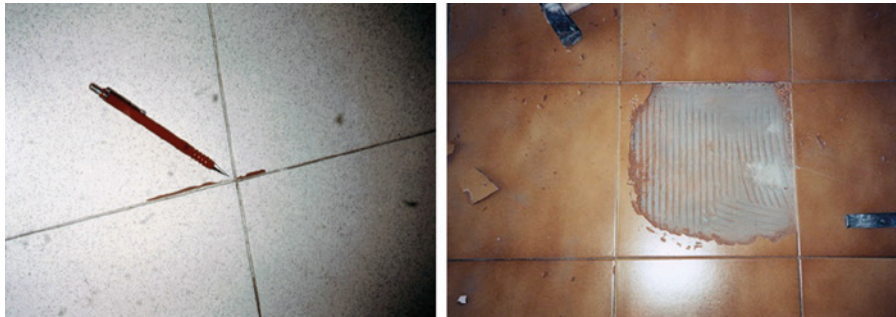
Fig. 58.1 En la foto de la izquierda, descantillado de una de las juntas en un pavimento colocado prácticamente con junta a tope. En la foto de la derecha, marcas en el mortero cola que muestran la insuficiente presión en el momento de la colocación.

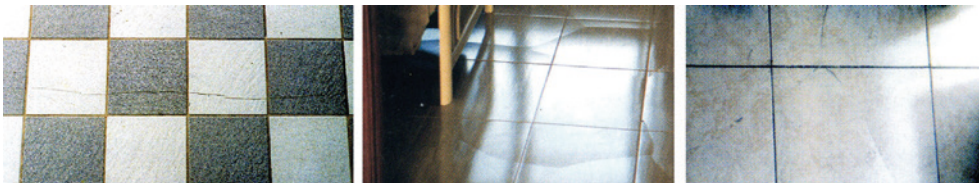
Fig. 58.3. En la foto de la izquierda, grieta formada en solado sobre capa excesivamente compresible. En las fotos central y derecha, grietas siguiendo recorridos de grietas de retracción en las soleras.

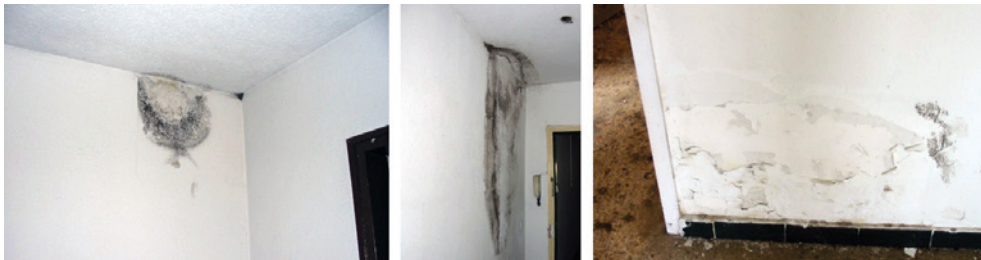
Fig. 59.1. Ejemplo de manchas de humedad con presencia de moho, formadas por el agua que transcurre por los conductos de las instalaciones.

Los conductos de las instalaciones de suministro y evacuación de agua suelen discurrir empotrados o encajonados en las tabiquerías o ubicados debajo de los pavimentos, o en el interior de las cámaras sanitarias. Las fugas de agua desde dichos conductos generan anomalías de diversa índole, tanto en el interior de las viviendas como en los espacios comunes de los edificios. Frecuentemente, estas anomalías son asociables de forma más o menos directa con insuficiencias de mantenimiento o con prolongaciones excesivas de su vida útil. Sus efectos son visibles a través de las manchas que forman en los cerramientos exteriores en las zonas próximas a los canalones o bajantes. Son visibles, también, en los revestimientos de las divisiones interiores coincidentes, muchas veces, con los lugares de paso de los conductos de suministro o evacuación. A veces, el agua puede discurrir por el interior de las piezas huecas de los muros y tabiques, por los espacios limitados por ellos o por los falsos techos, y mostrar el daño en lugares más o menos alejados del punto de fuga. Las manchas, además de mostrar una coloración diferente con perfil de mayor o menor nitidez y desperfectos en los materiales de revestimiento y acabado, pueden coincidir con la formación de moho alimentado por las condiciones de humedad prolongada retenida en la porosidad del material de revestimiento (fig. 59-1).

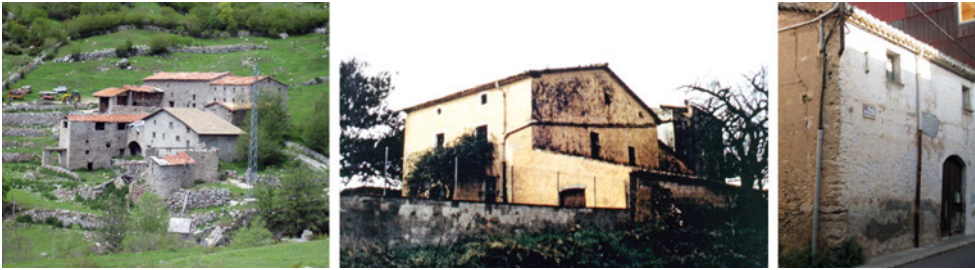
Fig. 60.1. Tres ejemplos de casas tradicionales en que se reflejan las características típicas de las envolventes exteriores más frecuentes.

Los muros de los edificios tradicionales, edificados con anterioridad al primer tercio del siglo xx, son en su mayor parte gruesos, de tierra o tapia, de adobe o de mampostería de piedra, en general ordinaria o no concertada, y mortero de cal, con espesores que pueden variar entre los 40 y 80 cm aproximadamente (fig. 60-1, fig. 60-2). También pueden ser de obra de fábrica de ladrillo macizo manual de una asta o asta y media, si bien a partir de mediados del siglo xix, cuando los muros no son de fachada exterior, su espesor se reduce frecuentemente a la media asta. La transmitancia térmica de dichos elementos, en el mejor de los supuestos, alcanza valores alrededor de los $0,8 W/m^2K$, todos ellos muy superiores, por tanto, a los máximos admitidos actualmente en todas las zonas climáticas españolas.

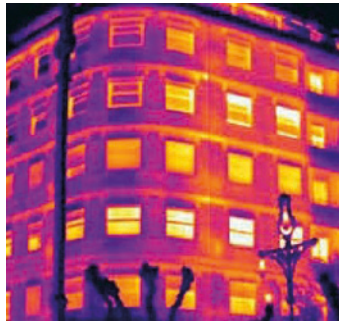
Fig. 61.2. Imagen termográfica que muestra, en amarillo, los puentes térmicos y las zonas con mayores pérdidas de calor del interior.

Con anterioridad a los edificios construidos a partir de 1979, año de la aparición de la Norma NTE-CT-79, la transmitancia térmica asignable a estos tipos de cerramiento en el mejor de los casos no era inferior a los $1,33 \text{ W/m}^2\text{K}$, excepto en los escasos cerramientos con material específico de aislamiento incorporado, en los cuales puede alcanzar los $0,82 \text{ W/m}^2\text{K}$, valores todos ellos superiores a los exigidos por las actuales normativas de limitación de la demanda energética de los edificios en cualquier de las zonas climáticas establecidas en España. Cabe tener presente, por otra parte, que en comparación con las técnicas tradicionales de muros gruesos, algunas de estas soluciones constructivas modernas dan lugar a un mayor número de puentes térmicos, originados por la interrupción de las cámaras en los recercados de los huecos o en los encuentros con los forjados, losas de terrazas y otros cuerpos salientes, dando lugar a valores aún mayores que los anteriores de transmitancia térmica en dichas zonas (fig. 61-2).

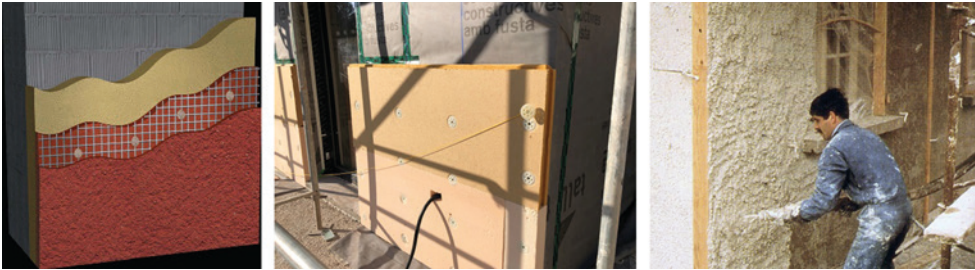
Fig. 61.5. En el esquema de la izquierda, sucesión de capas de un revestimiento colocado a la llana con armadura de poliéster interpuesta y fijaciones mecánicas. En la foto del centro, ejemplo de disposición de placas aislantes de densidad suficiente para prevenir su punzonamiento. En la foto de la derecha, puesta en obra de un revestimiento aislante proyectado.

Como se ha expuesto anteriormente, en las plantas bajas y otros lugares susceptibles de recibir impactos es recomendable aplicar otros materiales o sistemas de mayor densidad, más duros, generalmente a base de morteros especiales aplicados con llana o de placas aislantes resistentes al punzonamiento. Precisamente son los sistemas a base de morteros aislantes, mallas de poliéster y fijaciones especiales al soporte los más usados en las fachadas cuando la exigencia de aumento de aislamiento térmico es menos elevada o cuando su geometría compleja desaconseja otro tipo de soluciones. Otra de las posibilidades es la proyección de espuma del material aislante. Cabe tener presente, de todas formas, que este último sistema, si bien es muy rápido en su puesta en obra, requiere de una ejecución muy cuidada para conseguir un nivel de planeidad suficiente (fig. 61-5).

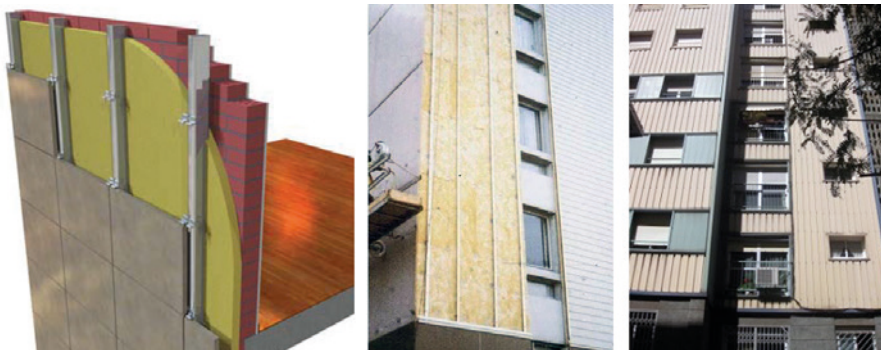
Fig. 61.6. En el gráfico de la izquierda, esquema del montaje de la colocación del nuevo material de aislamiento térmico y de las placas de doblaje. En la foto central, momento de la ejecución de la solución de doblaje en una fachada. En la foto derecha, ejemplo de transformación de las fachadas existentes en un grupo residencial por fachadas ventiladas con disposición de un nuevo doblaje exterior de chapa metálica.

Finalmente, se puede optar por el cambio del tipo de fachada transformándola en una fachada ventilada, es decir, disponiendo un nuevo doblaje exterior con la previa incorporación de un material de aislamiento por delante de la fachada original. Con ello es factible un cambio total de imagen. Los materiales de doblaje pueden ser resinas termoendurecidas, chapa metálica, piedra, piezas cerámicas, etc. (fig. 61-6).

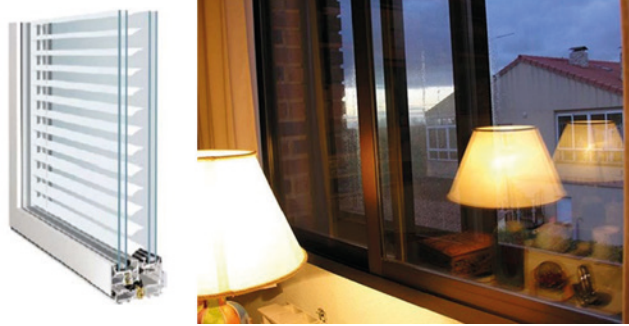
Fig. 61.7. Ejemplos de carpintería con doble acristalamiento y lamas de control solar interpuestas (gráfico de la izquierda) y de doble ventana (foto de la derecha).

En el caso de los huecos, la principal intervención es la sustitución completa de la ventana (carpinterías y acristalamiento) por carpinterías que incorporen sistemas con rotura de puente térmico y con doble acristalamiento, con lo cual se reduce prácticamente a la mitad su transmitancia térmica. La disposición de una ventana adicional por el exterior (doblaje de la ventana), dotada de doble acristalamiento, es un recurso de efecto muy potente que suma una importante aportación paralela de aislamiento acústico, y que anticipa los sistemas de aprovechamiento del efecto invernadero mediante la generación de espacios intermedios que pueden llegar a constituir espacios de estar. La interposición de lamas para el control solar incorporadas a la nueva carpintería o entre las dos ventanas es un recurso adicional que optimiza sus prestaciones de uso (fig. 61-7).
