**MUSEALIZACIÓN  
Y PUESTA EN VALOR  
DEL PATRIMONIO  
CULTURAL**

**I Congreso Internacional. 25, 26 y 27 de octubre de 2017  
Daimiel. Ciudad Real**

## Conservación y restauración en el *oppidum* protohistórico del Cerro de las Cabezas (Valdepeñas, Ciudad Real)

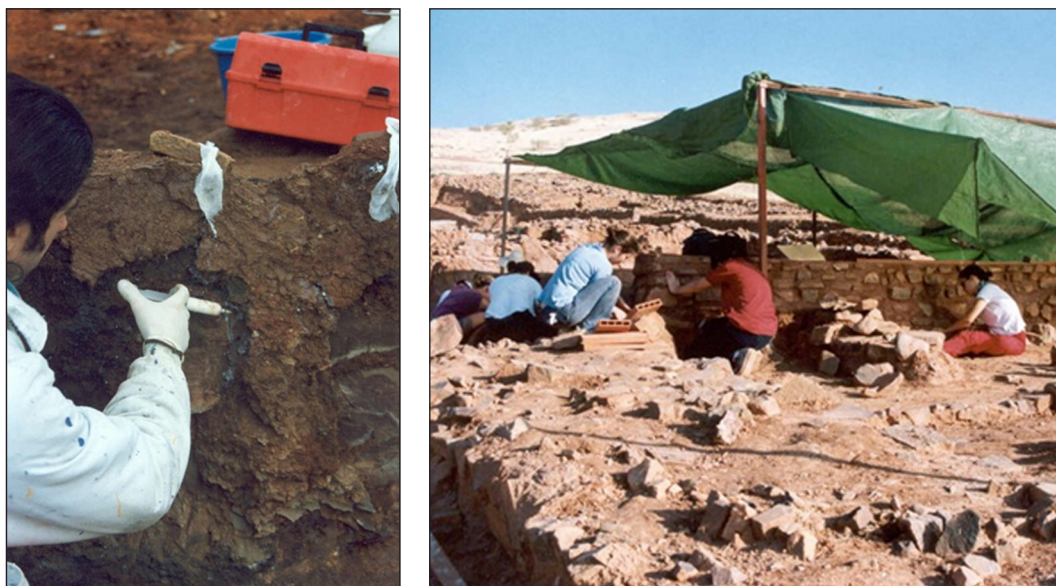
Figuras 1 y 2. Proceso de restauración puntual de estructuras en el Cerro de las Cabezas.

Con el transcurso de los años y el avance del deterioro de las distintas estructuras, se intensificó el trabajo de consolidación y restauración, pasando de esos pequeños elementos a grandes estructuras arquitectónicas (Carmona, 2003) como la parte exterior de la Muralla Sur. En este momento se plantearon proyectos más extensos, como el refuerzo de las principales calles de acceso a las zonas excavadas, la creación de distintos itinerarios alternativos, así como un adecuado estudio medioambiental.

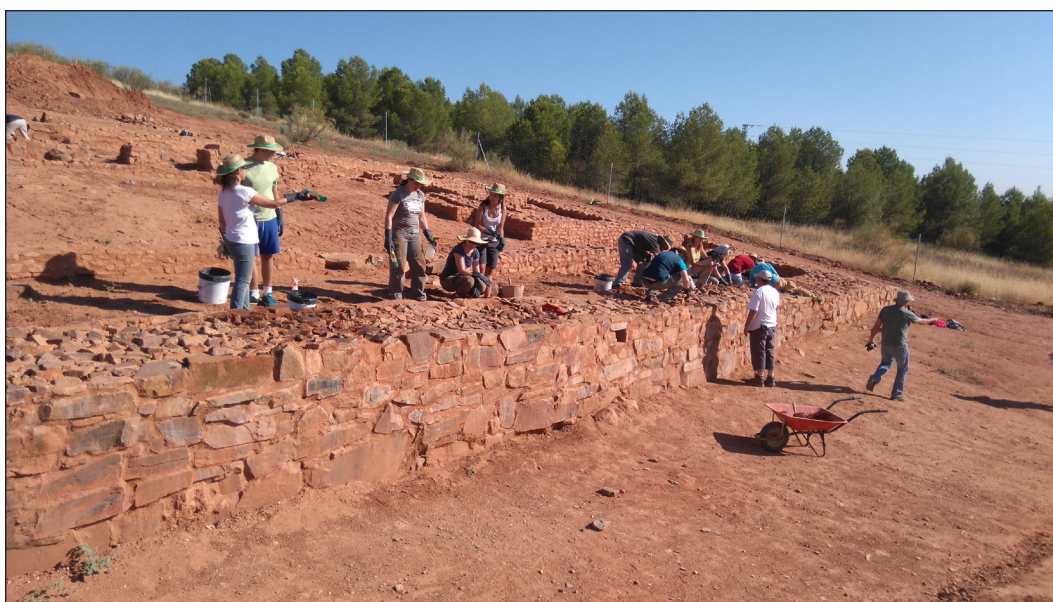
Figura 4. Proceso de consolidación del bastión militar noroeste de la Puerta Norte.

Esta evolución ha permitido un gran avance en el proceso de restauración en el yacimiento, llegando en la actualidad a la práctica totalidad de las áreas excavadas. Las últimas intervenciones han sido las realizadas gracias a distintos Planes de Empleo promovidos por el Ayuntamiento de Valdepeñas, la Diputación Provincial de Ciudad Real y la Junta de Comunidades de Castilla-La Mancha, durante 2016 en la Muralla Sur y, en 2017 y 2018, en el Área Urbana Norte, con la reconstrucción del bastión militar occidental y de la manzana urbana oriental de la Puerta Norte.

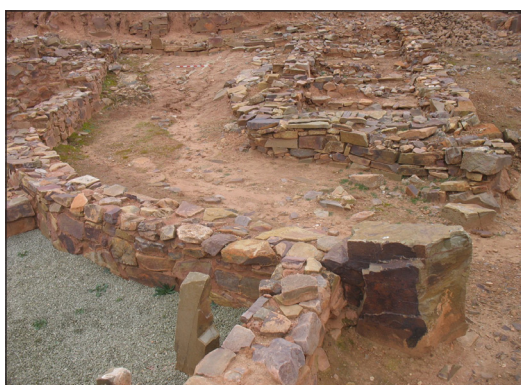
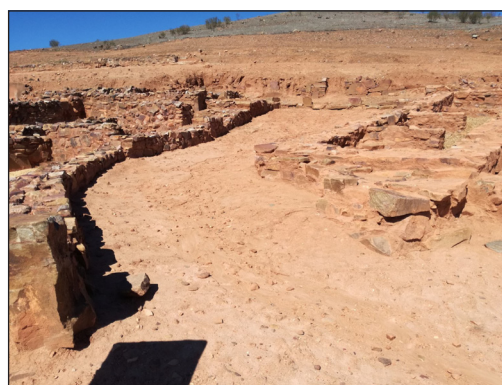
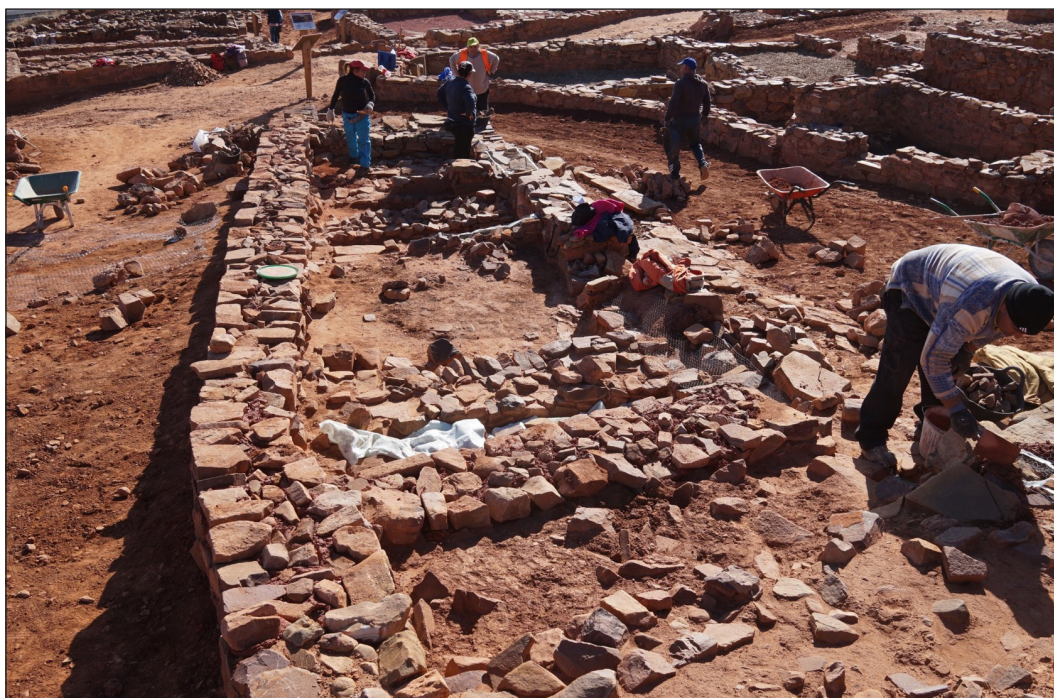
Figuras 5, 6 y 7. Reintegración de morteros y mampostería en edificios poco afectados.

Cuando los daños no son graves, una buena parte de los zócalos de los muros se conservan en pie y tan solo han perdido alguna piedra o parte de los morteros, las actuaciones son menos invasivas y consisten en la consolidación de los morteros conservados, la colocación de un estrato de intervención que permita diferenciar las partes originales de las reconstruidas, la reposición de piedras perdidas por diferentes causas y, por último, la reintegración del mortero de trabazón.

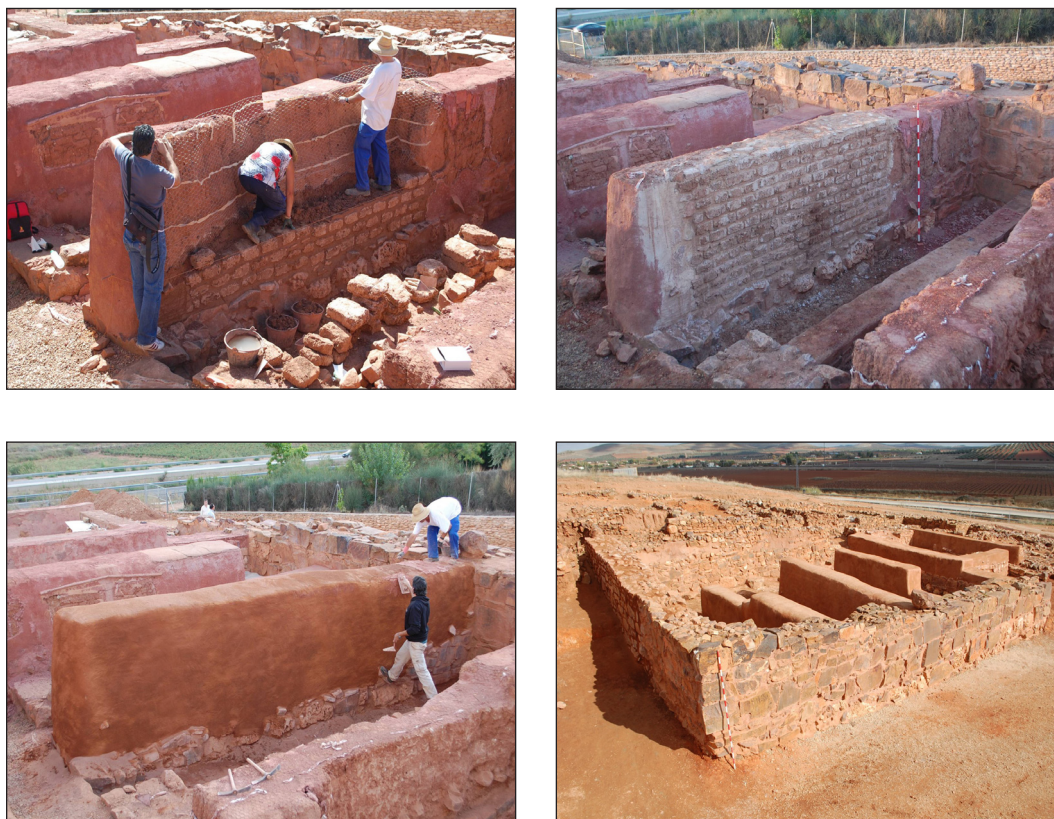
Figuras 8-II. Proceso de restauración de una estructura dañada parcialmente por la lluvia.

Por el contrario, cuando los daños son más graves y se han producido derrumbes parciales de muros o pérdidas importantes del volumen conservado de algunas estructuras, la intervención es más intensiva. En este caso y tras consultar toda la documentación planimétrica y fotográfica existente, se actúa en consecuencia para devolver a la construcción un aspecto más cercano a la realidad constructiva. Tras una limpieza inicial y la retirada de tierra desprendida y acumulada

en la base del muro, se coloca un estrato de intervención que permita identificar la zona reconstruida y la fecha de la actuación. Sobre este estrato, se reconstruye el alzado perdido hasta la altura original utilizando el mortero de restauración, con materiales más actuales que aguantan el efecto de la lluvia. Posteriormente se realiza la reintegración cromática del muro mediante el empleo de tierra cribada del entorno aplicada sobre el mortero fresco y posteriormente se aplican de forma periódica varias capas de un producto hidrofugante que ayuda a paliar los daños producidos por el agua.

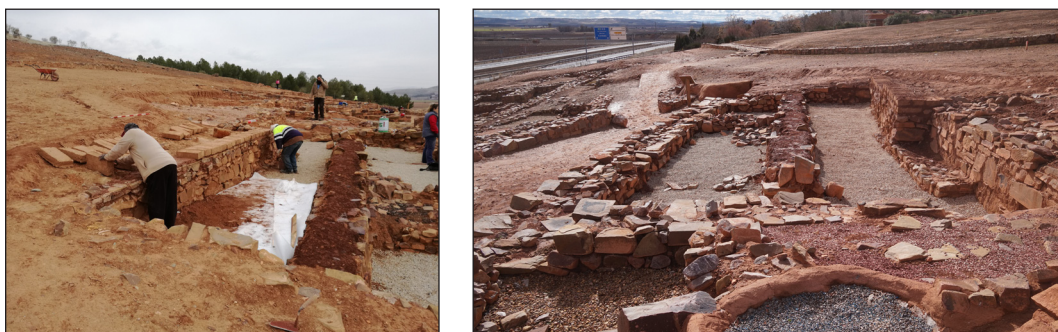
Figuras 12 y 13. Reconstrucción de hilada de adobes en taller metalúrgico.

En aquellos muros que conservaban parte del alzado de adobes trabados con barro, se pudieron realizar mediciones que posibilitaron la recreación de este tipo de fábrica. Así entonces, en aquellos edificios donde estaba documentado este tipo de materiales, pudieron restaurarse los muros recreando la técnica constructiva original. Los bloques de adobe fueron elaborados con la misma tierra y componentes que los originales, pero añadiendo distintos componentes actuales que soportan las inclemencias medioambientales, a la vez que sirven como elemento de protección.

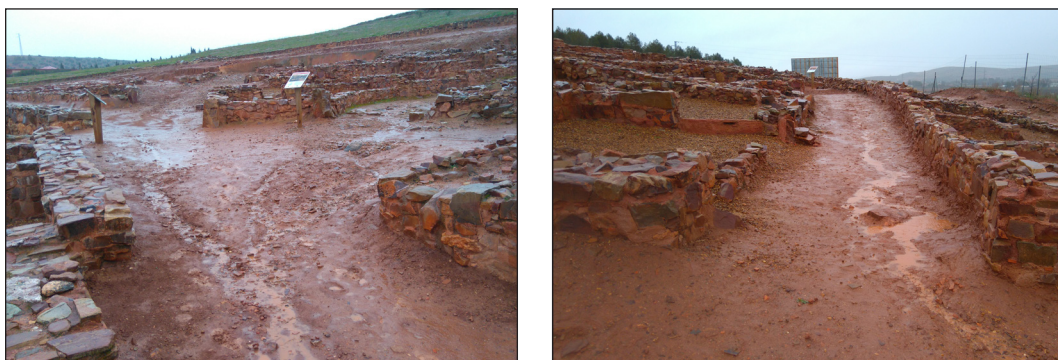
Figuras 14 y 15. Desagüe natural del yacimiento a través de las calles ya consolidadas.

Uno de los trabajos más importantes para garantizar la conservación del yacimiento y de las estructuras musealizadas es el de posibilitar la evacuación del agua de lluvia, ya que no solo produce el lavado de los morteros de los muros, sino que también causa daños graves en calles y espacios interiores debido a la escorrentía que genera la construcción en ladera, algo habitual en el yacimiento. Este problema, probablemente el de mayor capacidad destructiva, se fue resolviendo de forma paulatina, adaptando las soluciones a las diferentes patologías. Para dar salida al agua acumulada en el interior de los distintos espacios, se crearon una serie

de desagües artificiales para conducir el agua hacia las calles, de forma que estas recuperasen su utilidad como vías naturales de salida.

Sin embargo, para garantizar la conservación de las calles y así evitar daños en las superficies de uso, hasta el momento bien conservadas de forma natural por la presencia de gravas y cantos de río de tamaño variado mezclados con la tierra, hubo que utilizar elementos ajenos, perfectamente integrados y compatibles. Esta metodología deriva de la experimentación realizada con nuevos materiales, consistió en la aplicación, sobre un estrato de intervención bien marcado, de nuevos morteros de restauración que reproduzcan y, sobre todo, protejan las superficies originales, estableciendo una vía de tránsito a la vez que se canalizaban las aguas. Por otro lado, se crearon canaletas perimetrales que rodeaban las zonas excavadas y desviaban el agua de escorrentía hacia las zonas exteriores del conjunto.

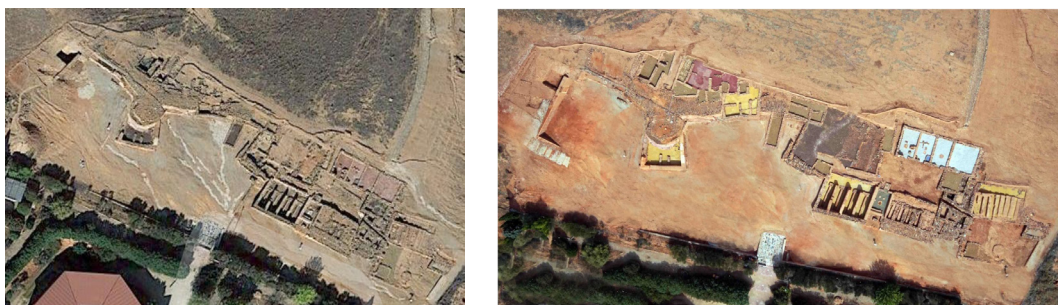
Figuras 16 y 17. Antes y después de la intervención de 2016 en la Muralla Sur

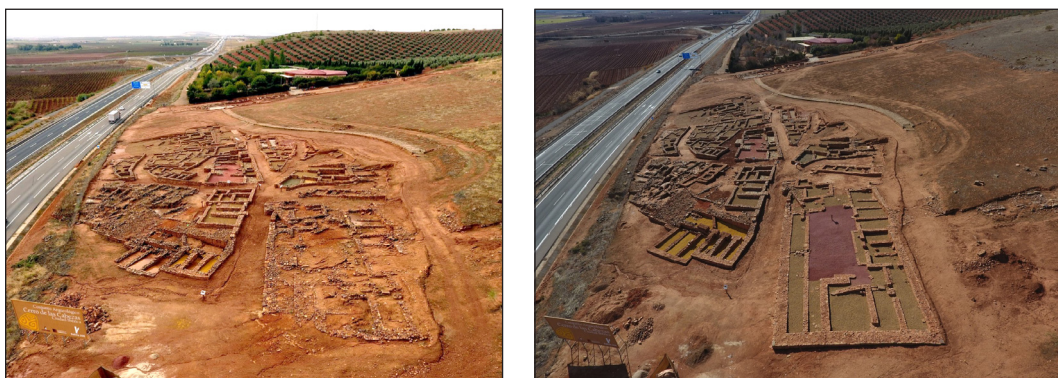
Figuras 18 y 19. Antes y después de la restauración del Área Urbana Norte.

Por último, en todos aquellos espacios en los que la consolidación o restauración ya había concluido, fue aplicada una capa de grava coloreada utilizando un código de color previamente establecido y que relacionaba colores con funcionalidades específicas. Así entonces el color blanco estaba destinado a todas aquellas edificaciones relacionadas con aspectos productivos, el color amarillo con edificios de almacenamiento, el verde con espacios religiosos, el azul con estructuras hidráulicas, el rojo con patios interiores y el color marrón con espacios domésticos.
